MEMOIRE DE FIN D'ETUDE DE MASTERACADEMIQUE

**ETUDE D'ENTRETIEN ET MAINTENANCE D'UN OUVRAGE D'ART
CAS DU PONT AU NIVEAU DE STIDIA RN11 - MOSTAGANEM**

L'ouvrage d'art inspecté est situé dans la localité de Stidia, il permet de franchir la route nationale N° 11 au **PK 380+ 800**.

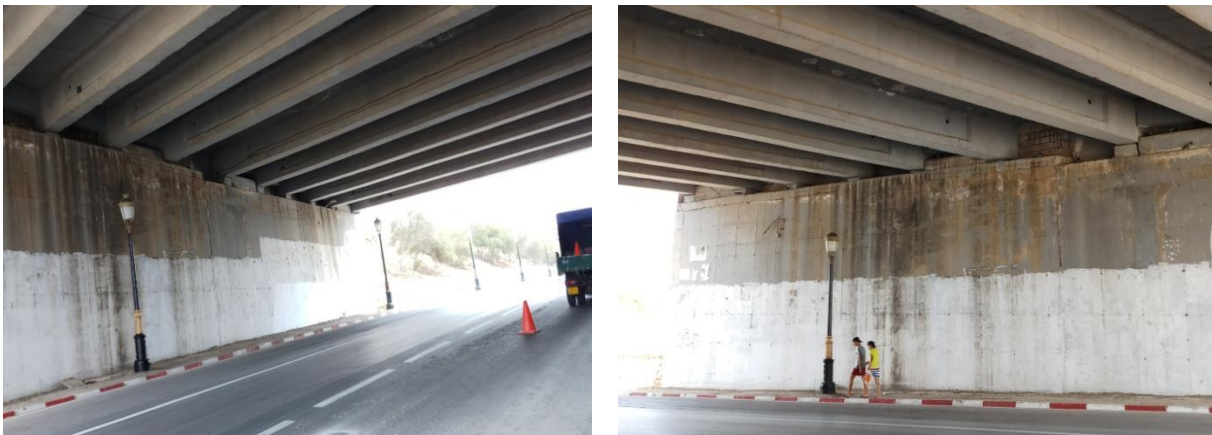
Figure 3 : Vue en élévation du mur frontal de la culée côté Mostaganem

La figure 3 montre clairement les traces d'écoulement des eaux de pluie sur les parements vus du mur frontal et sur le sommier d'appui de la culée côté Mostaganem. Les parements vus du mur frontal de cette culée ne présente aucun désordre d'ordre mécanique. Les aciers apparents de quelques sections localisées du mur garde-grève de la culée côté Mostaganem.

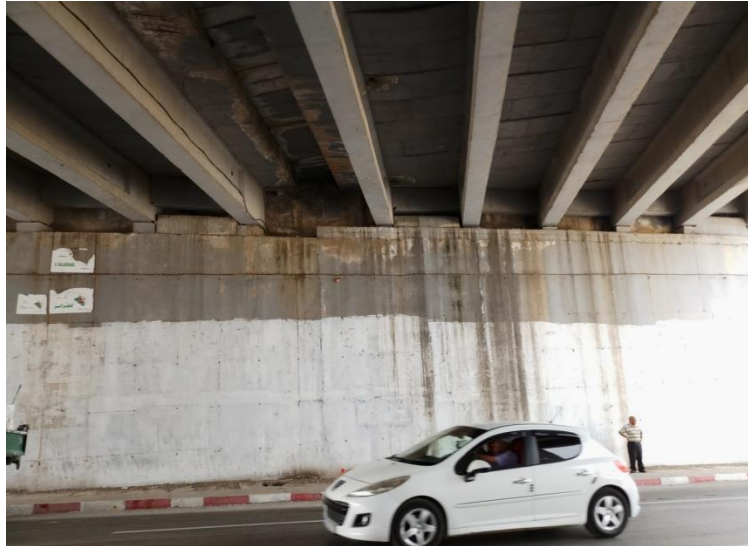
Figure 4 : Vue en élévation du mur frontal de la culée côté d'Oran

De la figure 4, on remarque qu'il y a des traces d'écoulement des eaux de pluie sur les parements vus du mur frontal et sur le sommier d'appui de la culée côté Oran.

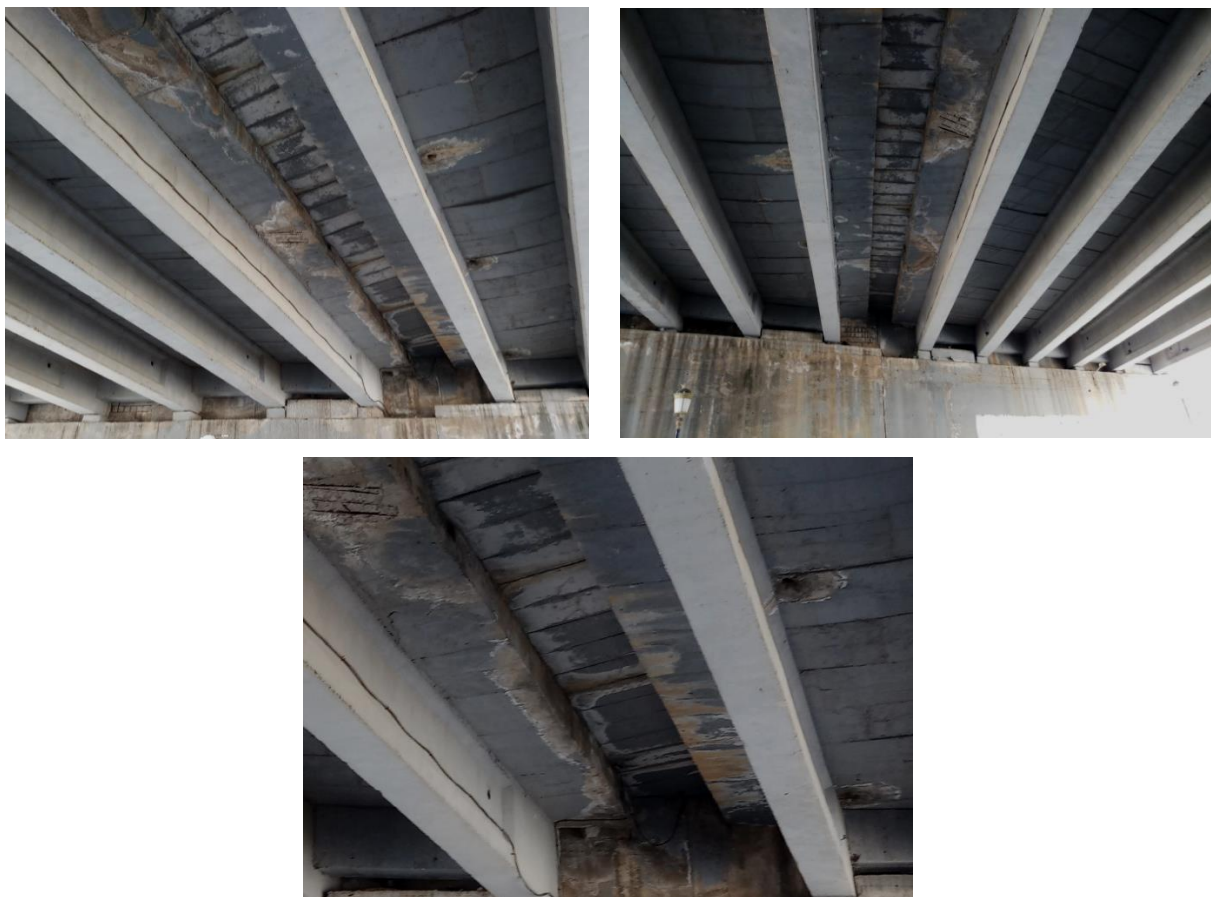
Figure 5: Vue de dessous de l'ouvrage au droit de la jonction des deux tabliers transversalement

La figure 5 représente la vue en détail de l'ouvrage au droit de la jonction des deux tabliers transversalement. Il est appaait clairement les traces d'infiltration des eaux de pluie au droit de la jonction des deux tabliers longitudinalement et sur les dalettes de coffrage de la dalle de compression à travers les réservations de drainage démunies de tubes en PVC / tablier côté aval. Les aciers dénudés du mur garde-grève juste au dessous de la jonction des deux tabliers sur culée côté Mostaganem.

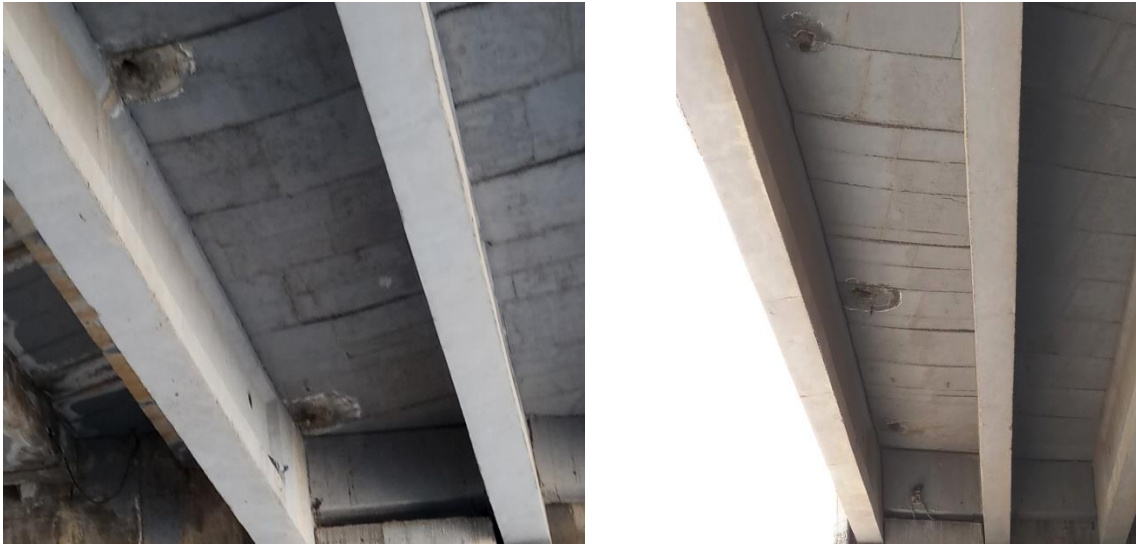
Figure 6: Vue de détail des infiltrations des eaux de pluie au droit des contours des réservations prévues pour le drainage de l'ouvrage

De la figure 6, on remarque clairement les infiltrations des eaux de pluie au droit des contours des réservations prévues pour le drainage de l'ouvrage en l'absence des tuyaux en PVC.

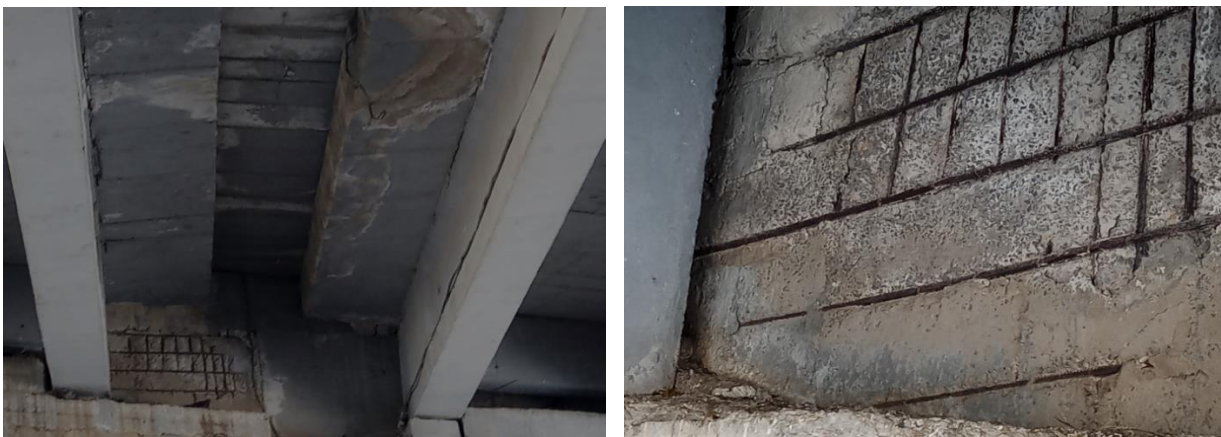
Figure 7: Vue de détail des aciers dénudés au droit du mur garde-grève à la jonction des deux tabliers transversalement

Il bien claire de la figure 7 que les aciers sont dénudés au droit du mur garde-grève à la jonction des deux tabliers transversalement (la section concerne l'extrémité du mur garde-grève du tablier côté mer).

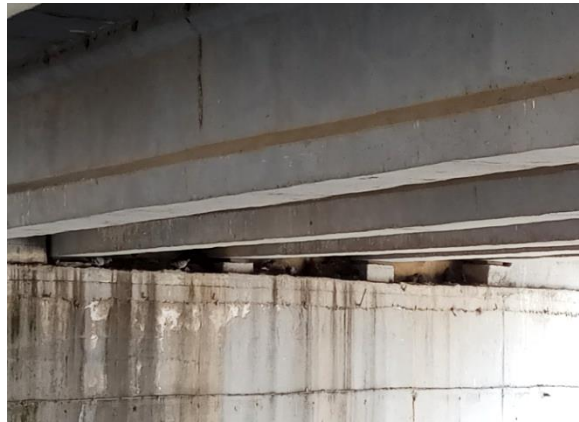
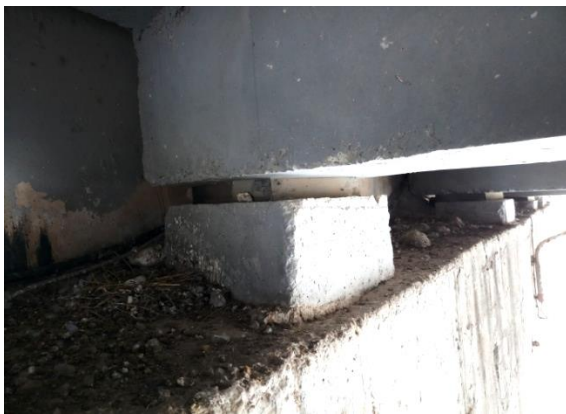
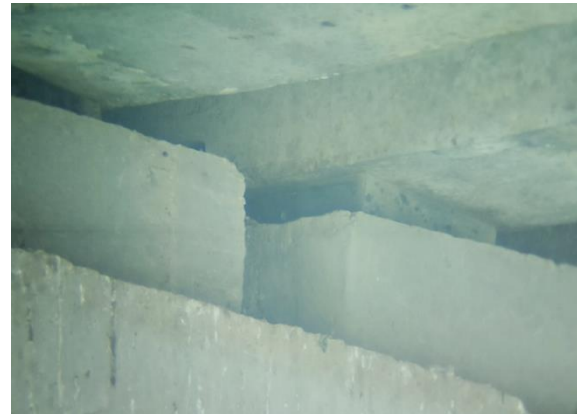
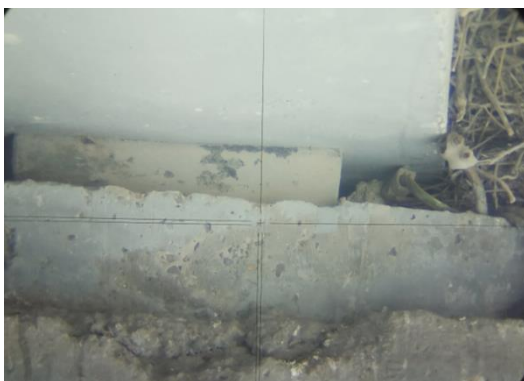
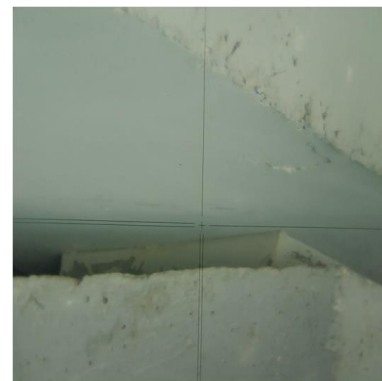
Ces appareils d'appui sont en bon état en général et ne présentent aucune distorsion et aucun désordre.

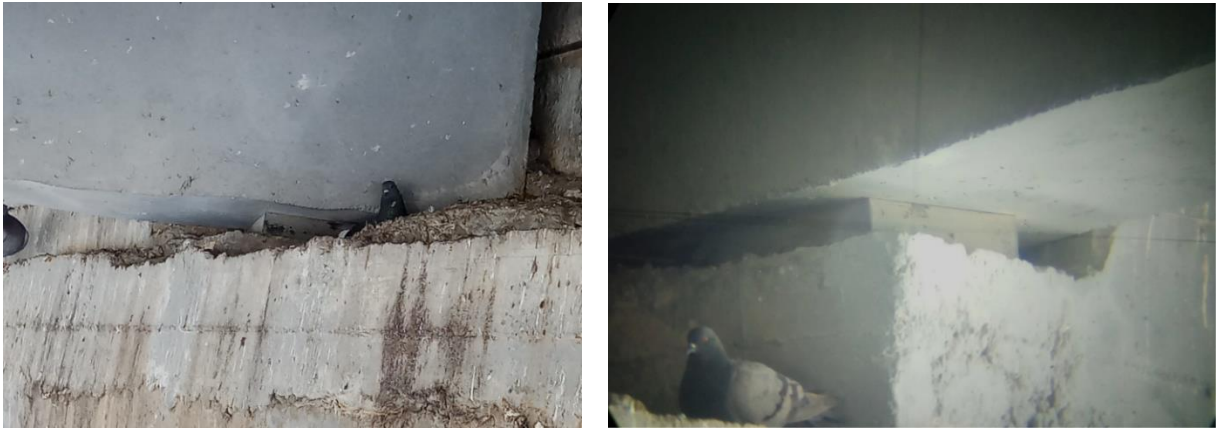
Figure 9: Vue de détail de l'accumulation des détritux des pigeons sur le sommier d'appui de la culée

Il est remarqué de la figure 9 la présence des pigeons sur le sommier des culées ce qui favorise l'accumulation de leurs détritux sur ce dernier.

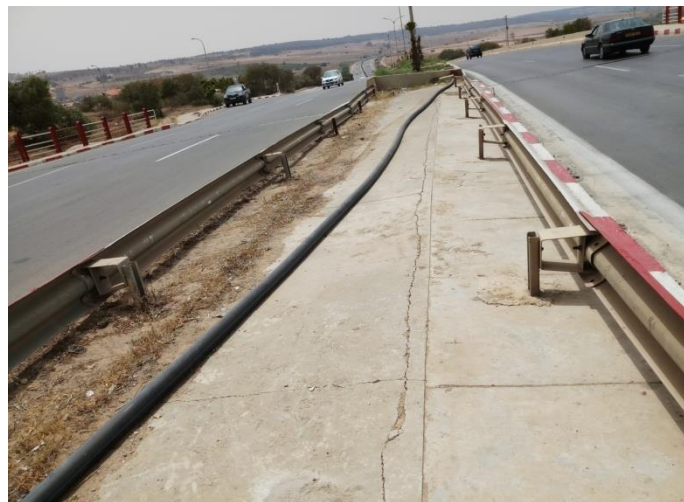
Figure 10: Vue de l'extérieur du point de jonction entre les deux tabliers côtés localité de Stidia et plage de Stidia

De la vue de détail de l'extérieur de la fissure longitudinale du revêtement en béton au droit de la jonction des deux tabliers côtés localité de Stidia et la plage de Stidia (figure 10), on constate l'absence d'un complexe d'étanchéité sur ce revêtement favorise le phénomène d'infiltration des eaux de pluie à la jonction des deux tabliers.

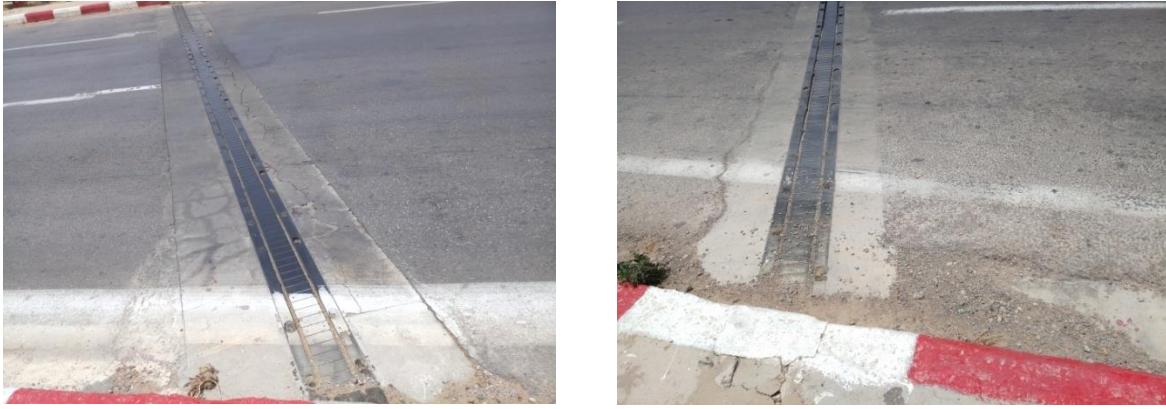
Figure 11: Vue de détail du joint de chaussée sur culée

Le début de détérioration des éléments constitutifs et des solins latéraux du joint de chaussée est observé à vue d'œil, comme il est noté l'absence d'un joint de trottoir au droit du souffle du tablier sur la culée (figure 11).

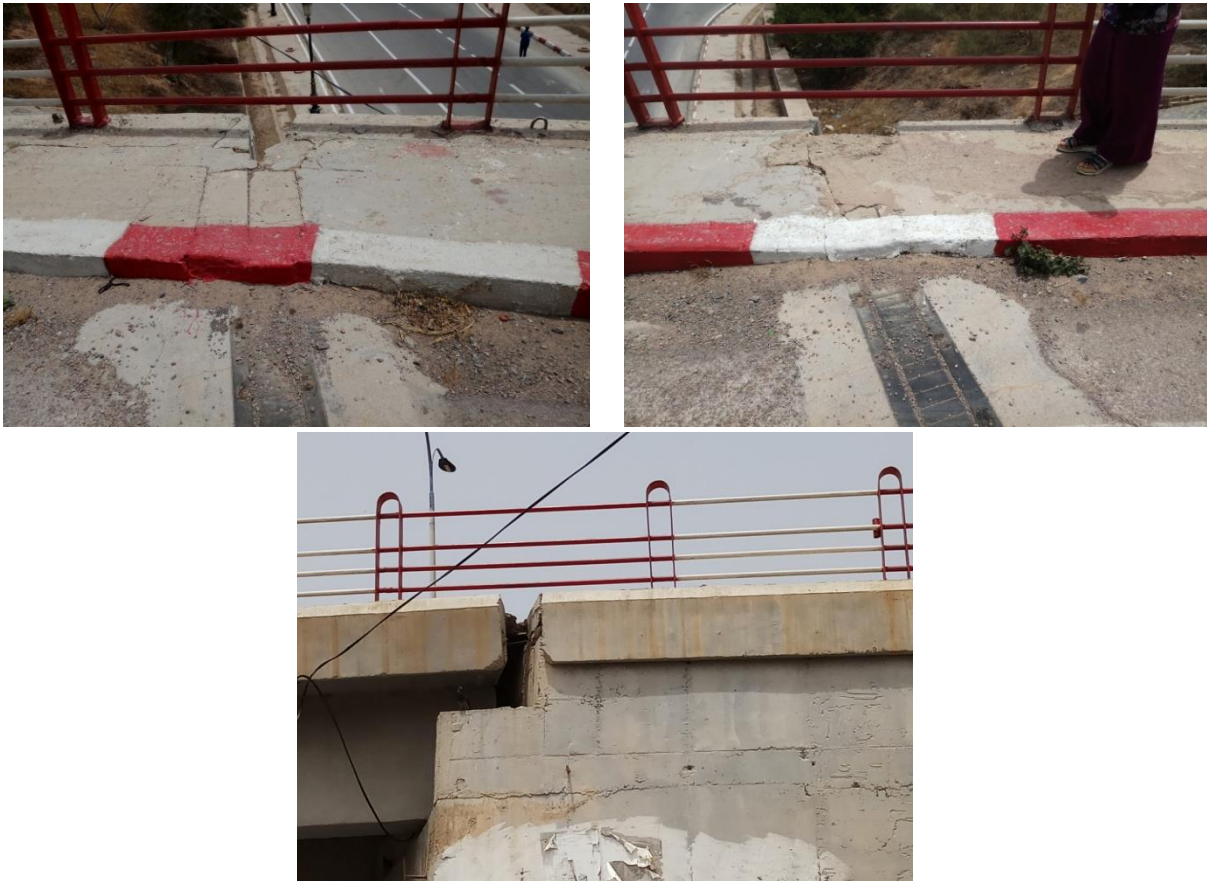
Figure 12: Vue de détail au droit de la jonction tablier-culée

La vue de détail au droit des jonctions de tablier –culée côté Mostaganem et Oran (figure 12), montre l'absence des joints de trottoir au niveau de ces jonctions qui peut favoriser le phénomène d'infiltration des eaux de pluie au niveau du souffle du tablier à la jonction tablier-culée.

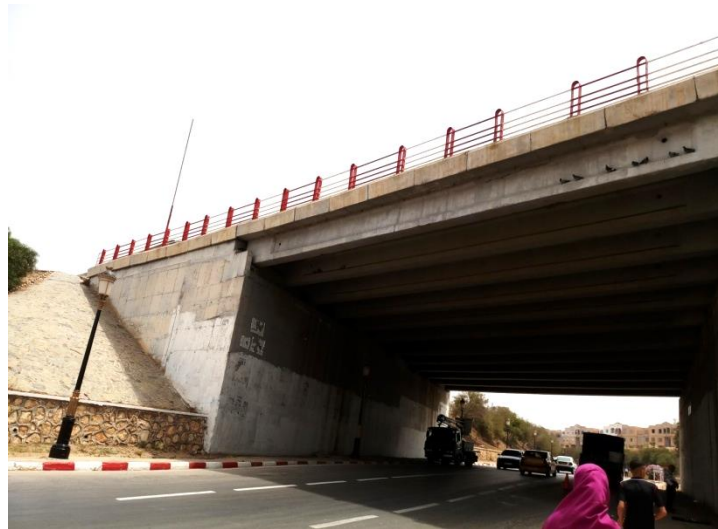
Figure 13: Vue sur les corniches côté localité de Stidia

Les traces d'écoulement des eaux de pluie sur les parements vus des corniches est nettement apparait en amont côté localité de Stidia.

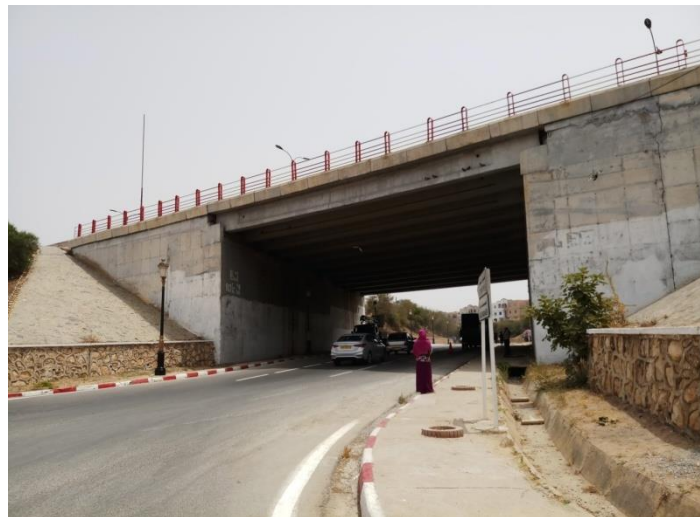
Figure 14: Vue sur les corniches côté localité de Stidia

La présence d'arbustes nuisibles à la base du perré de protection du talus de la culée côté Mostaganem en amont est remarquée.

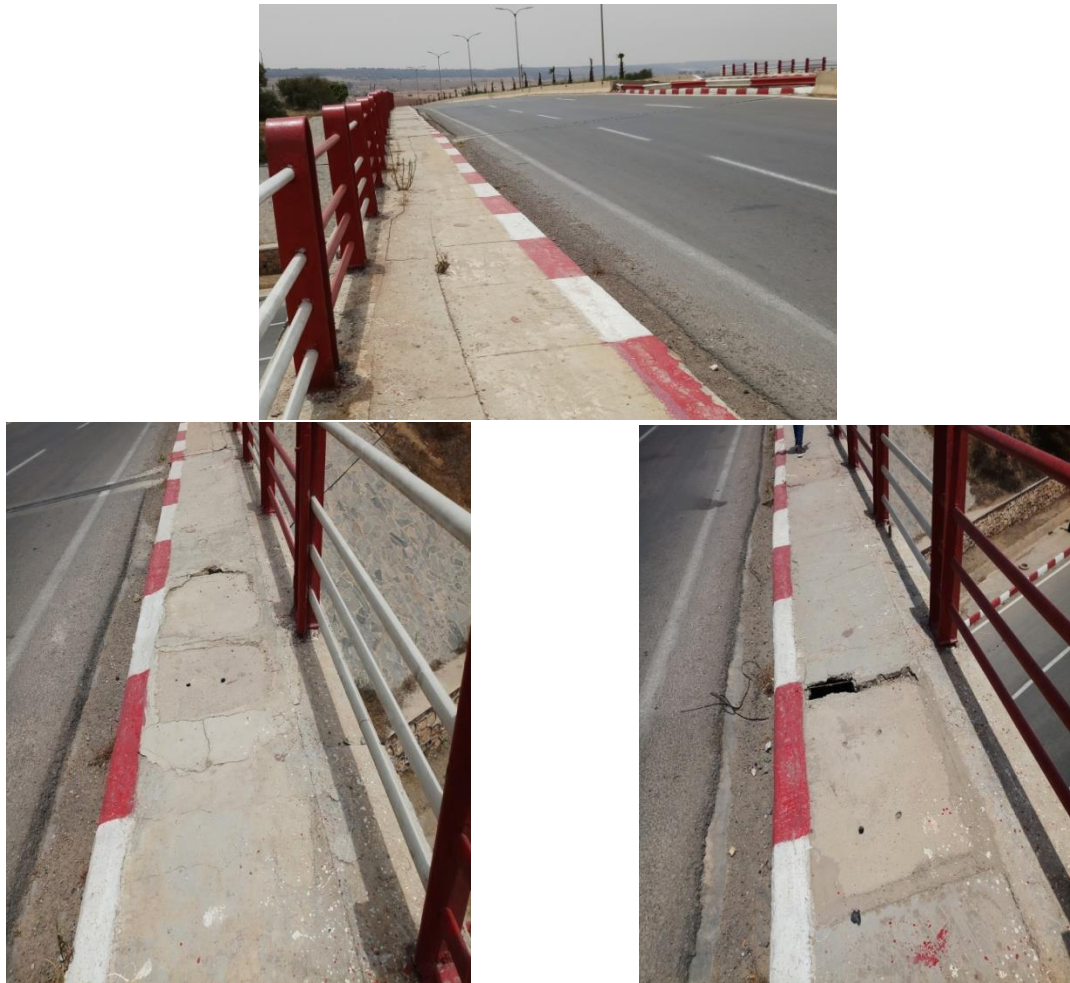
Figure 15: Vue de détail du trottoir en amont côté localité de Stidia

Vue d'ensemble de la détérioration du trottoir en amont côté localité de Stidia et la présence de végétation nuisible au niveau de ce trottoir est constaté.
