THÈSE

En vue de l'obtention du
DIPLÔME DE DOCTORAT EN SCIENCES
SPECIALITE : Génie Civil
OPTION : Patrimoine bâti et développement durable

Pour l'efficacité architecturale : Analyse des valeurs patrimoniales et définition de critères d'intervention pour l'avenir du patrimoine architectural en Algérie

Présentée par : Fatima BENCHENNI

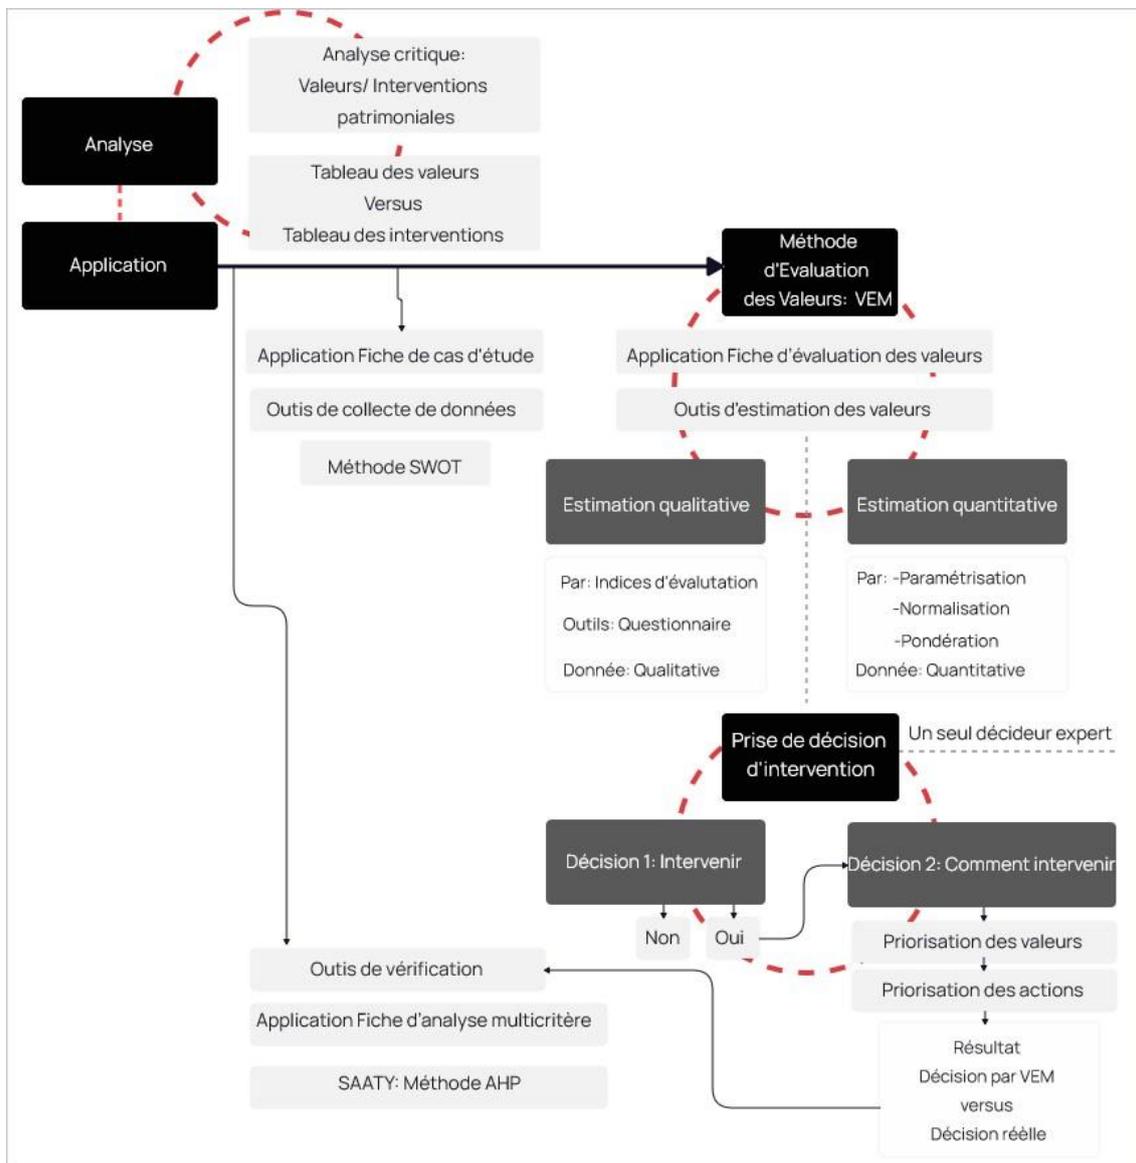
Figure 1.1 Organigramme de la méthodologie suivie ; élaborée par l'auteur.

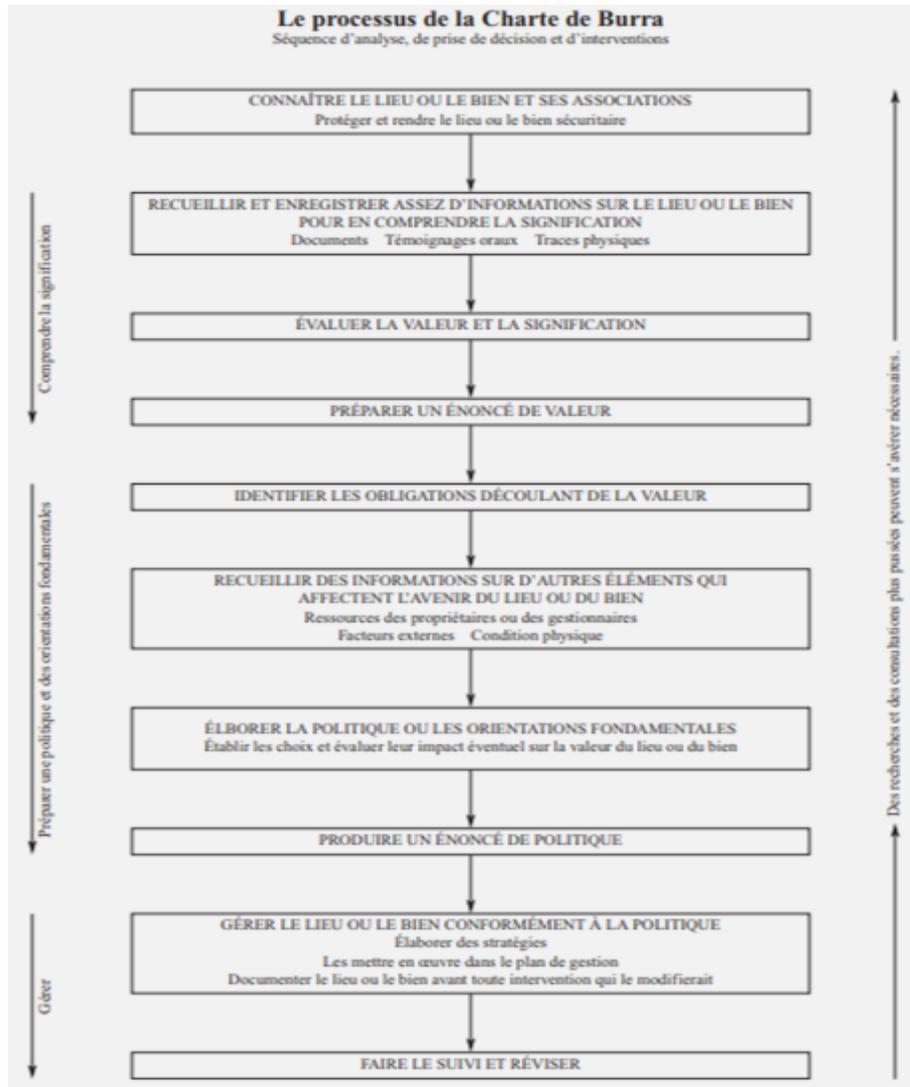
Figure 3.1. Processus⁵⁹ de « Charte de Burra ». Séquence d'analyse, de prise de décision et d'interventions (ICOMOS, 1988 ; 2001)

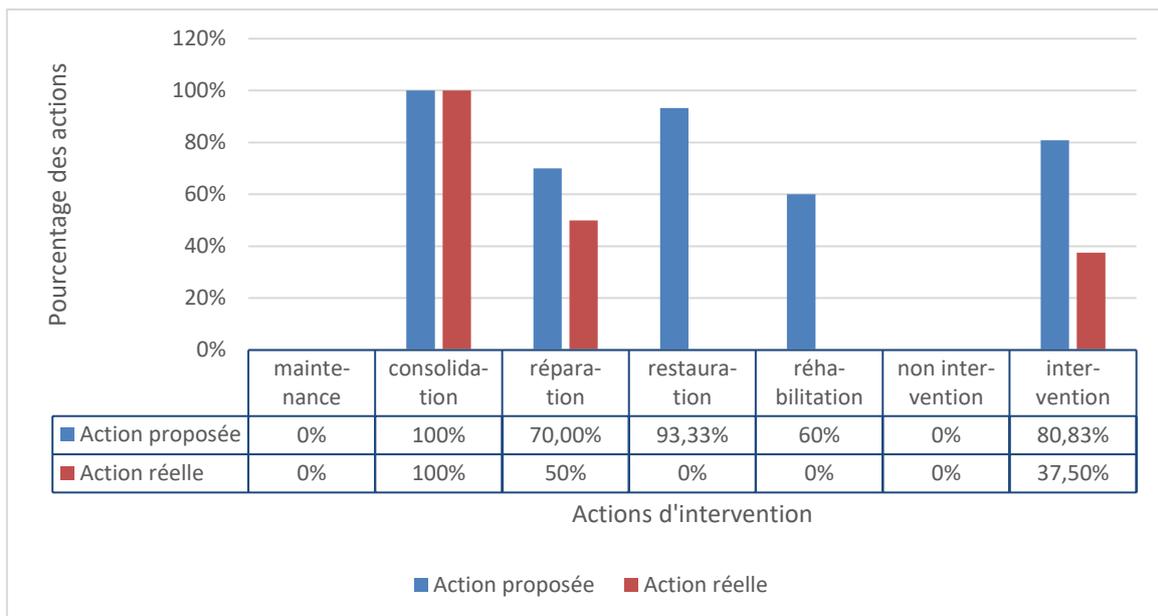
- Intervention proposée = 80,83 % (≈81 %) : avec 25 % de consolidation, 17,5 % de réparation, 23,33 % de restauration, 15 % de réhabilitation.
- Intervention réelle = 43,75 % : avec 25 % de consolidation, 12,5 % de réparation, 0 % de restauration, 0 % de réhabilitation.

Graph 6.1 Pourcentages de coïncidence/différence obtenus. Cas Église de Monreale de Ariza Saragosse, Espagne. Elaboré par l'auteur.

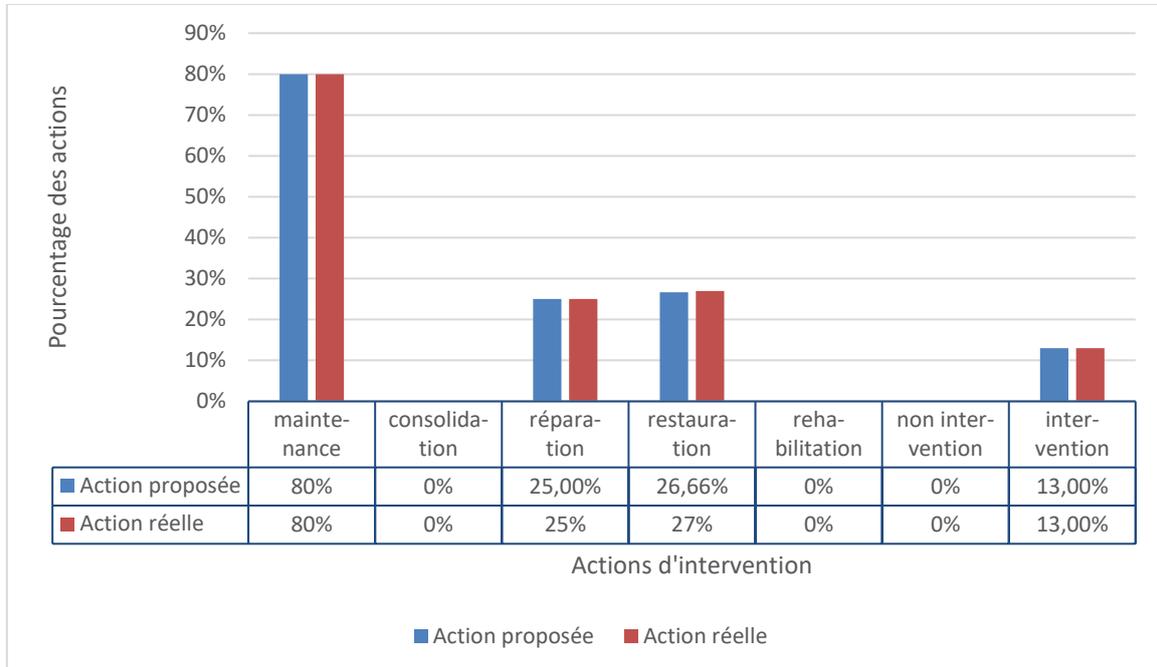
- Coïncidence avec la réparation complète des façades, incluant la restauration de leurs éléments de détails architecturaux.
- Coïncidence avec l'absence de restauration et de réhabilitation.
- Coïncidence avec la maintenance.

Graph 6.2 Pourcentages de coïncidence/différence obtenus. Cas de palais du Sénat, Madrid, Espagne. Elaboré par l'auteur.

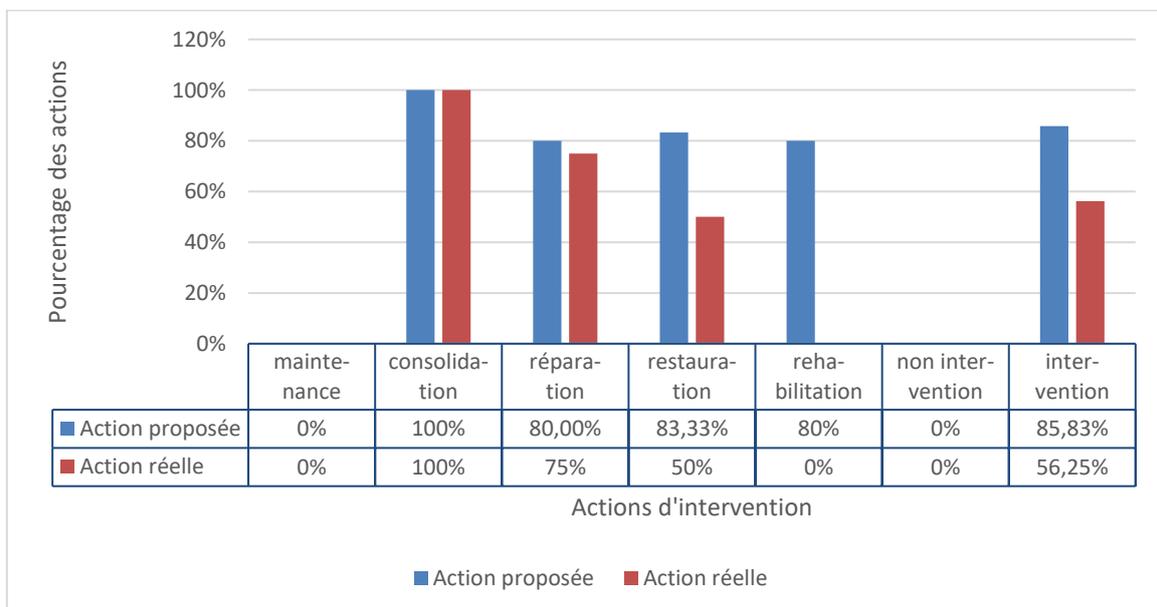
- Intervention proposée = 85,83 % : avec 25 % de consolidation, 20 % de réparation, 20,83 % de restauration, 20 % de réhabilitation.
- Intervention réelle = 56,25 % : avec 25 % de consolidation, 18,75 % de réparation, 12,5 % de restauration, 0 % de réhabilitation.

Graphe 6.3 Pourcentages de coïncidence/différence obtenus. Cas du Palais Épiscopal de Tarazone, Espagne. Elaboré par l'auteur.

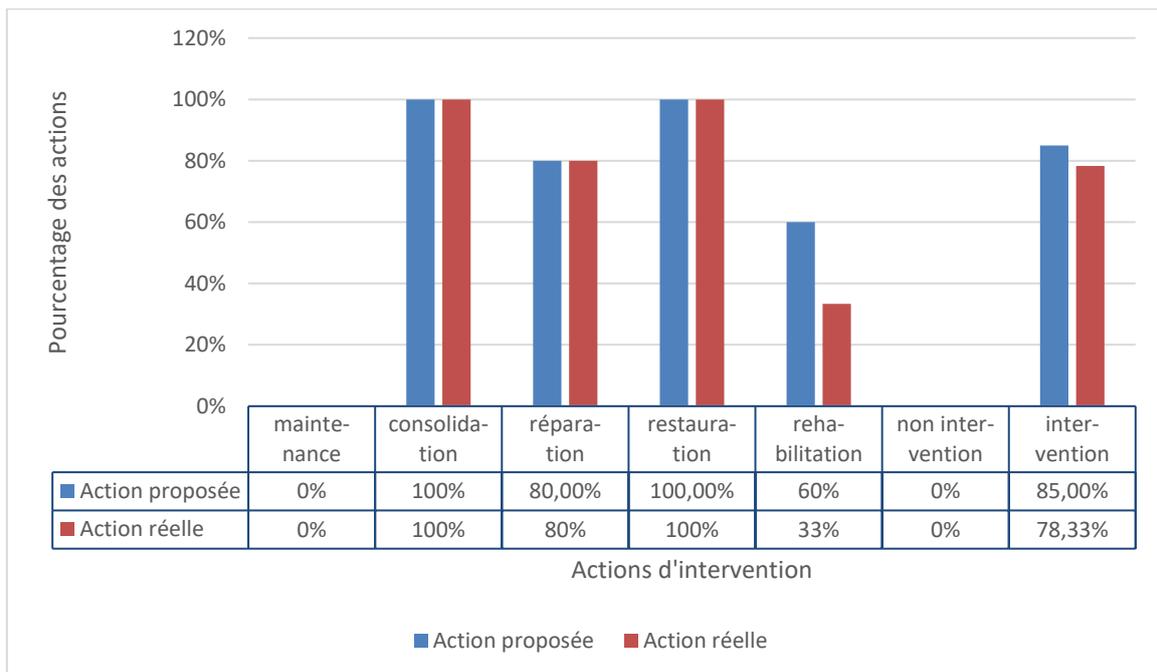
- Intervention proposée = 85 % : avec 25 % de consolidation, 20 % de réparation, 25 % de restauration, 15 % de réhabilitation.
- Intervention réelle = 78,33 % : avec 25 % de consolidation, 20 % de réparation, 25 % de restauration, 8,33 % de réhabilitation.

Graph 6.4 Pourcentages de coïncidence/différence obtenus. Cas du patio du Palais Épiscopal de Tarazone, Espagne. Elaboré par l'auteur.

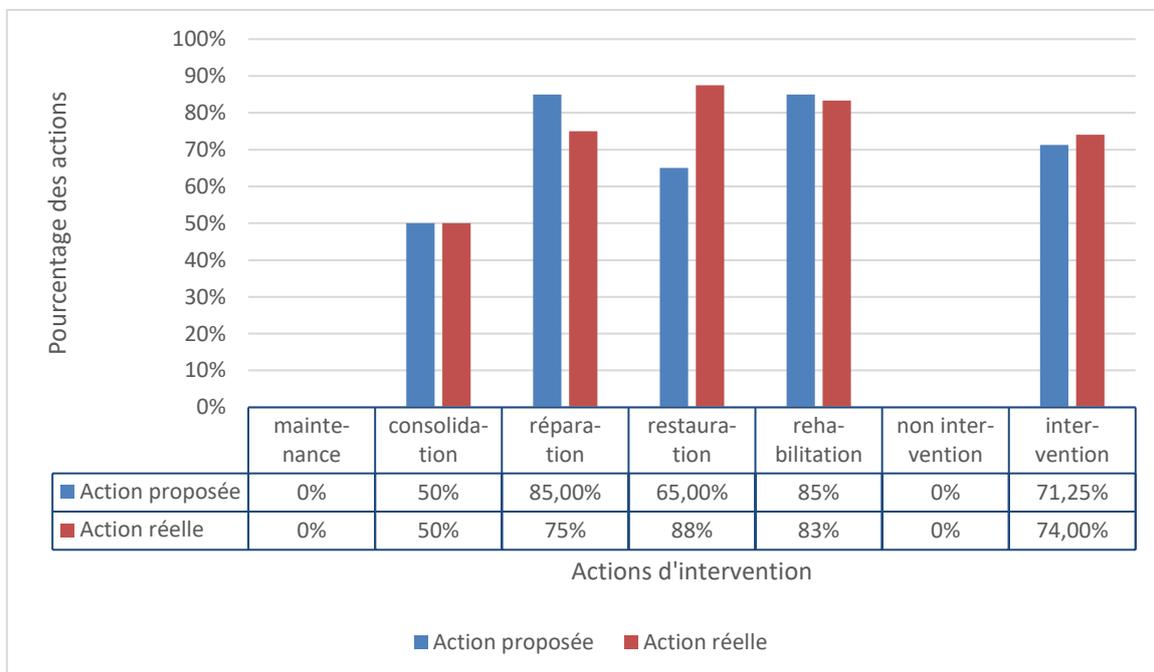
- Coïncidence avec l'absence de maintenance uniquement.
- Coïncidence avec la consolidation.
- Coïncidence avec la réparation avec une légère différence.
- Coïncidence avec la restauration avec une légère différence.
- Coïncidence avec la réhabilitation.

Graphe 6.5 Pourcentages de coïncidence/différence obtenus. Cas du bâtiment sur rue Santa Isabel, 21-23, Madrid, Espagne. Elaboré par l'auteur.

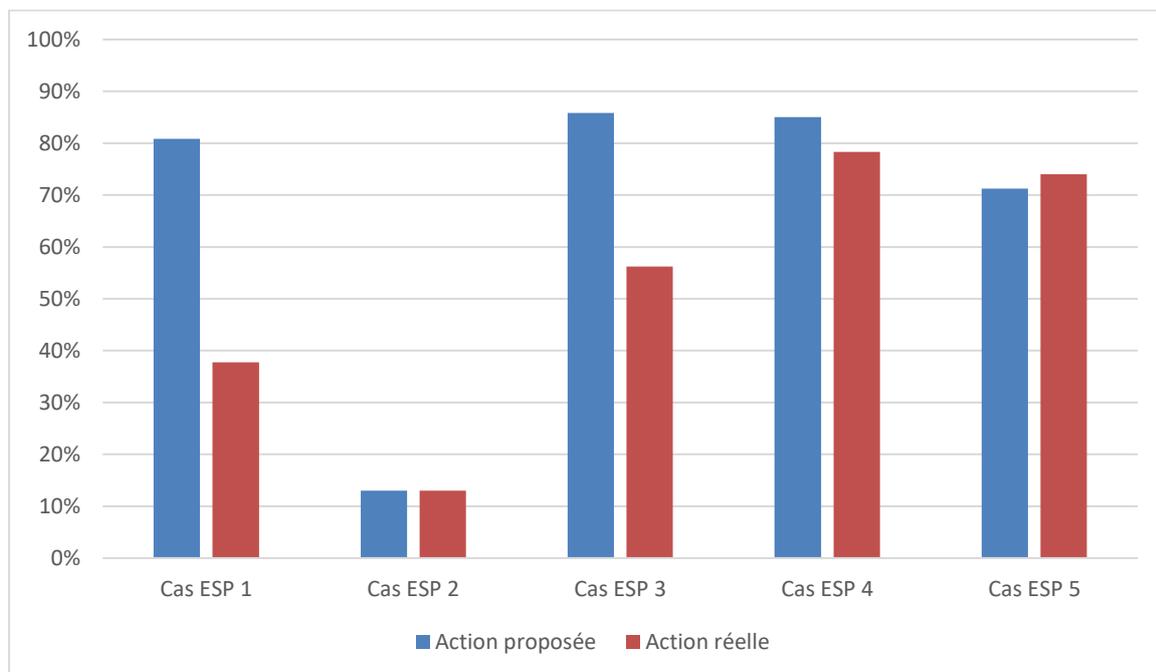
Commentaire sur les décisions d'intervention : On observe une coïncidence majoritaire avec de légères différences. Pour chaque action, on constate une concordance totale avec la non-maintenance, la consolidation et la réparation. Quelques différences apparaissent néanmoins dans les catégories de restauration et de réhabilitation. En fin de compte, l'objectif de nos propositions est d'optimiser la récupération des valeurs d'un bâtiment de manière maximale.

Graphe 6.6 Pourcentages de coïncidence/différence obtenus pour l'ensemble des cas de bâtiments espagnols, Espagne. Elaboré par l'auteur.

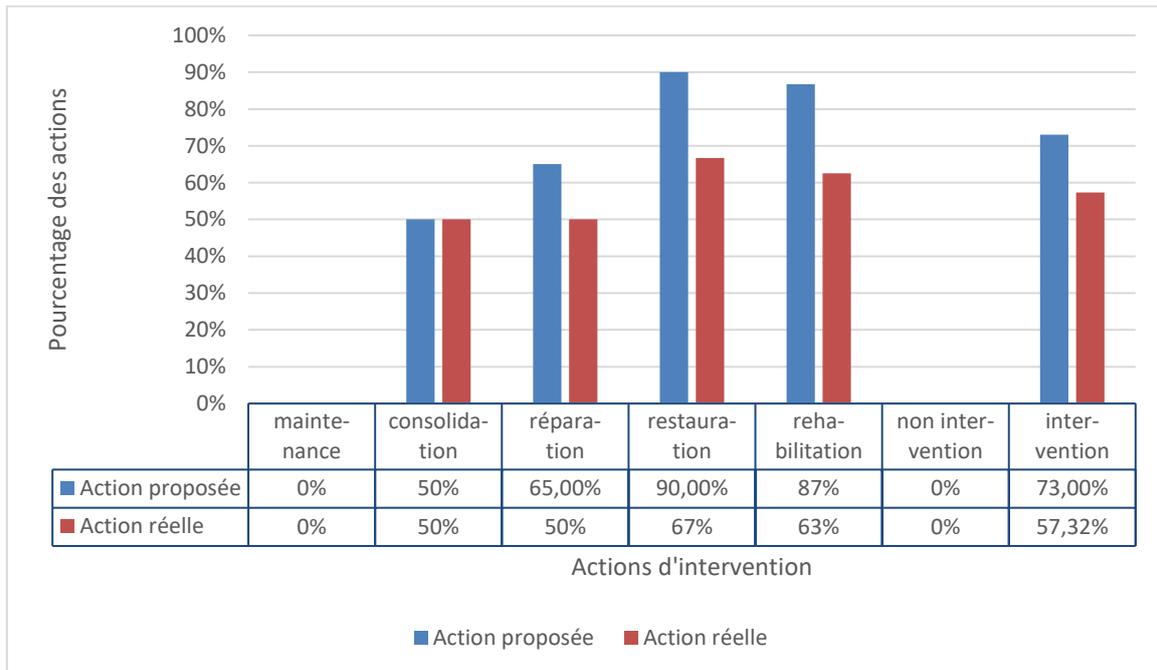
- Décision d'intervention proposée = 73 % : incluant 12,5 % de consolidation, 16,25 % de réparation, 21,7 % de restauration, 22,5 % de réhabilitation.
- Décision d'intervention réelle = 57,32 % : comprenant 12,5 % de consolidation, 12,5 % de réparation, 16,70 % de restauration, 15,62 % de réhabilitation.

Graphe 6.7 Pourcentages de coïncidence/différence obtenus. Cas des anciennes galeries de France d'Alger, Algérie. Elaboré par l'auteur.

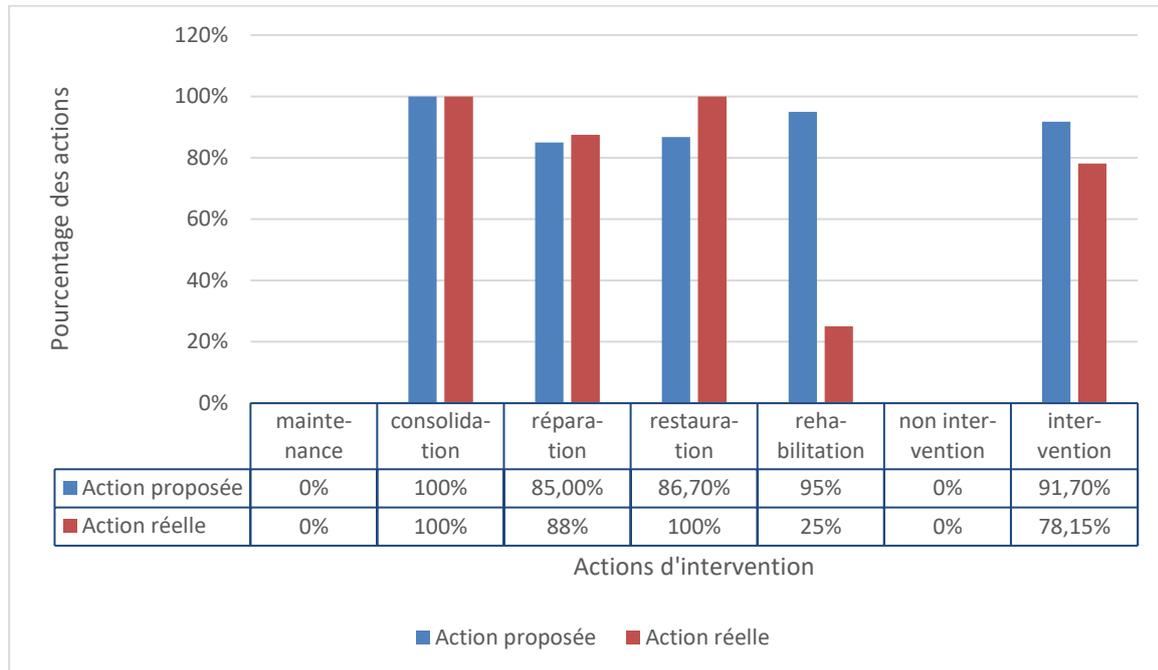
- Décision d'intervention réelle = 78,15 % : comprenant 25 % de consolidation, 22 % de réparation, 25 % de restauration, 6,25 % de réhabilitation.

Graph 6.8 Pourcentages de coïncidence/différence obtenus. Cas Musée national de Bardo d'Alger, Algérie. Elaboré par l'auteur.

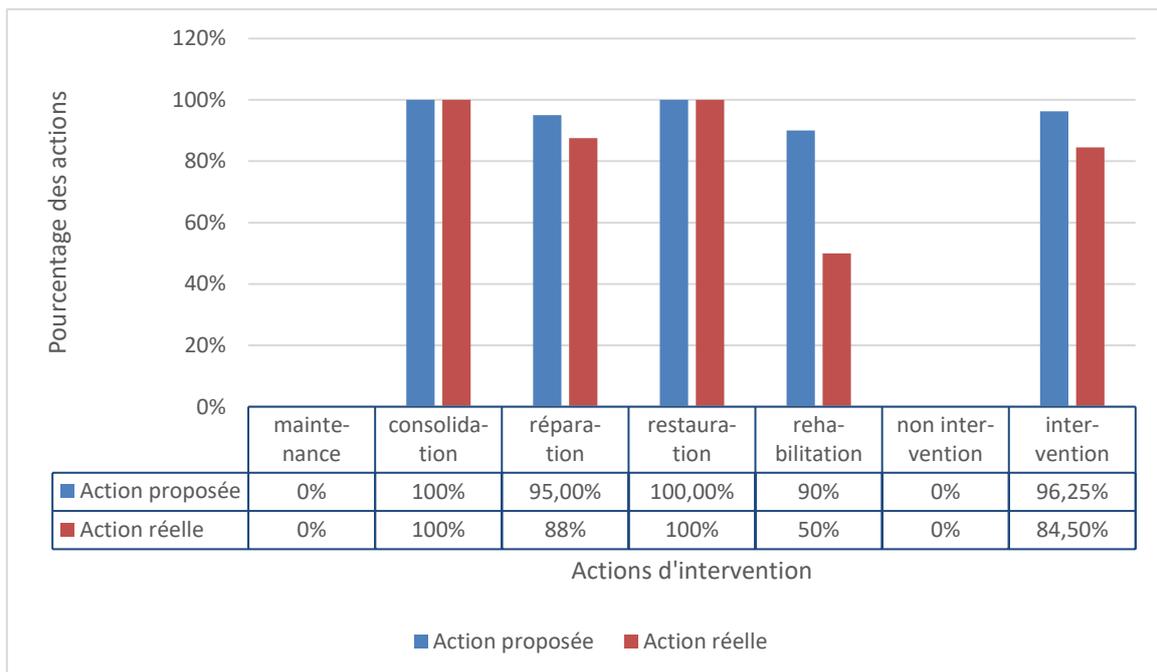
Graphe 6.9 Pourcentages de coïncidence/différence obtenus. Cas maison Bouhired, Casbah d'Alger, Algérie. Elaboré par l'auteur.

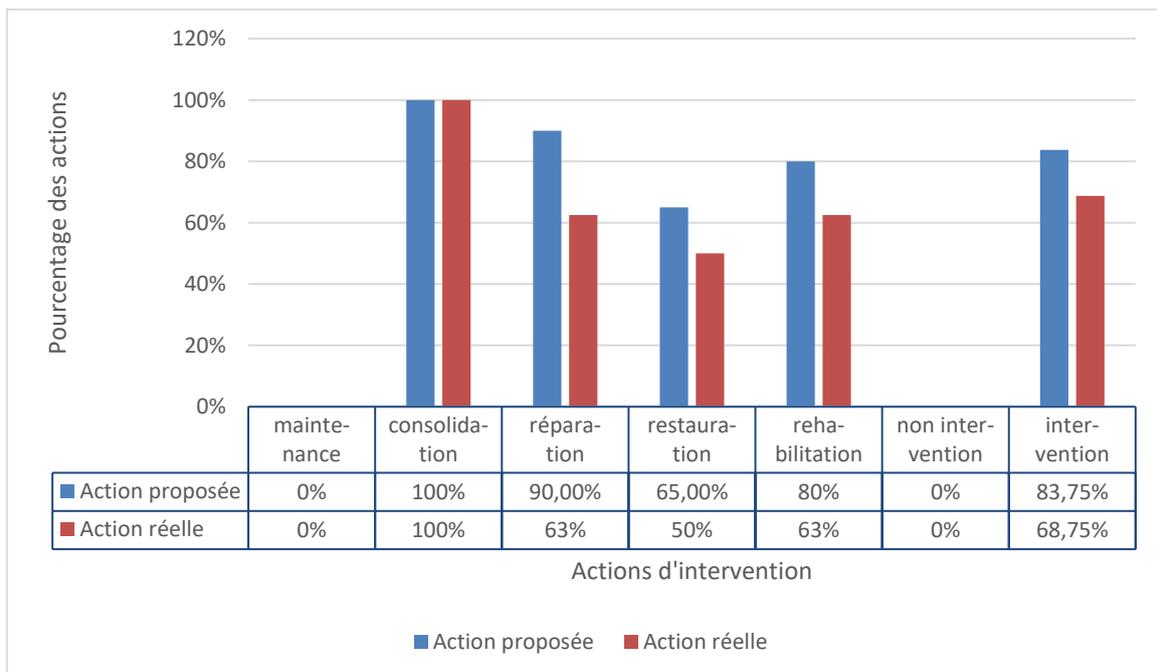
Graphe 6.10 Pourcentages de coïncidence/différence obtenus. Cas Bastion 23, Alger, Algérie. Elaboré par l'auteur.

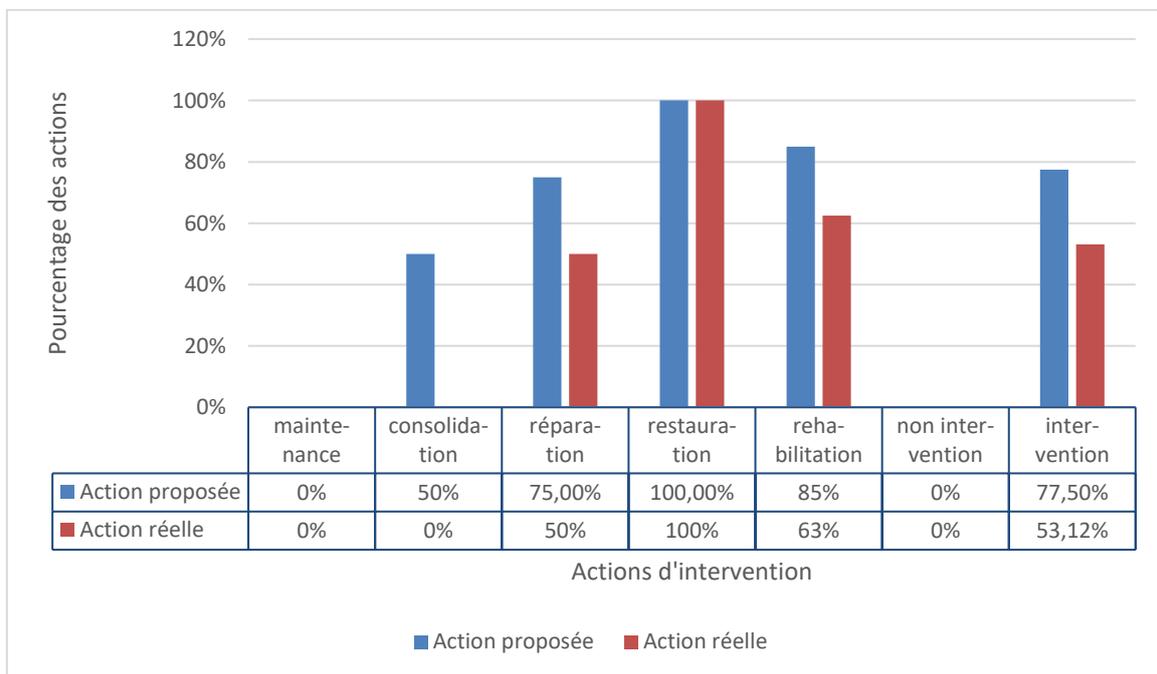
Graph 6.11 Pourcentages de coïncidence/différence obtenus. Cas du Palais 17 du Bastion 23 d'Alger en Algérie. Elaboré par l'auteur.

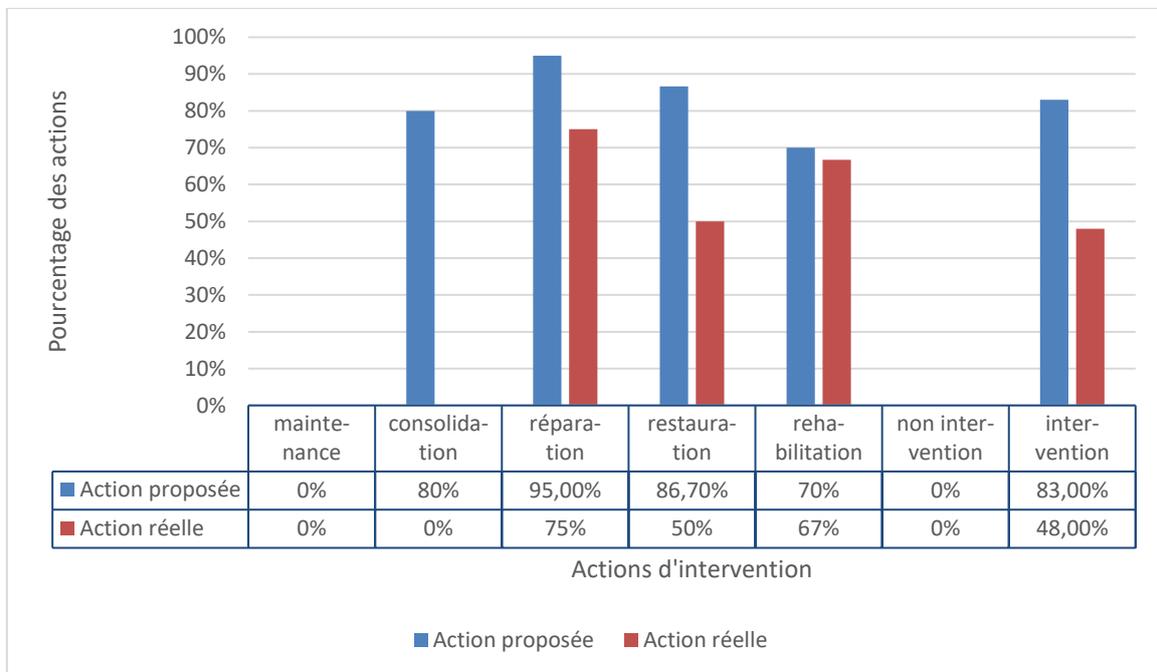
Graphe 6.12 Pourcentages de coïncidence/différence obtenus. Cas des immeubles d'habitation de la capitale, boulevard « Colonel Amirouche » Alger, Algérie. Elaboré par l'auteur.

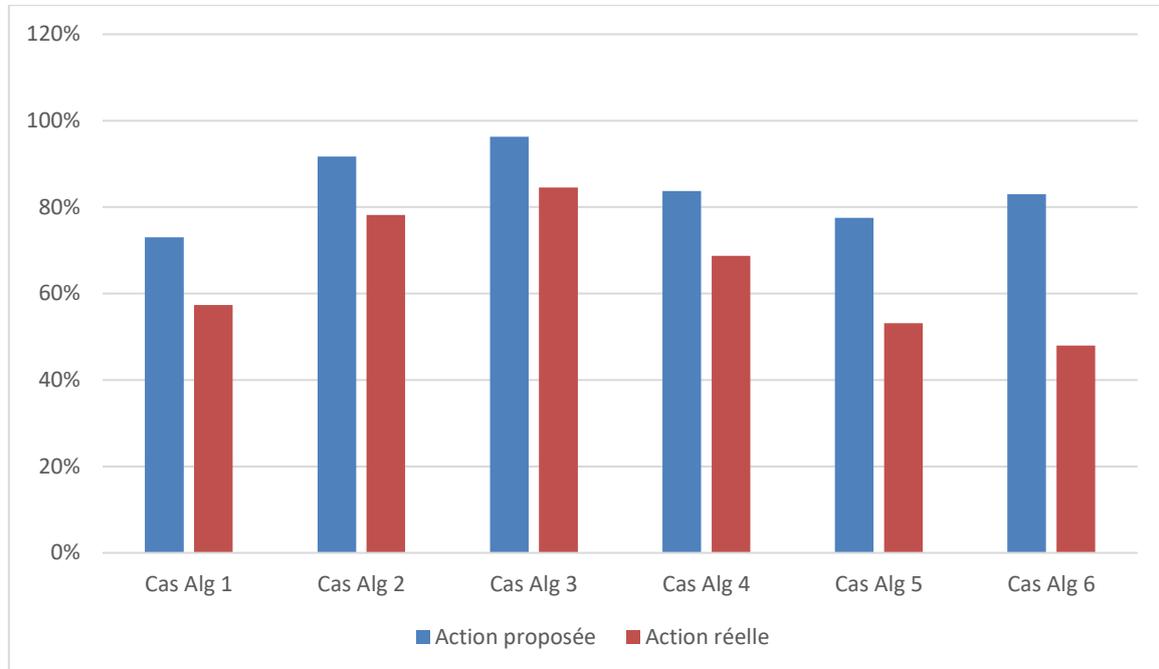
Graph 6.13 Pourcentages de coïncidence/différence obtenus pour l'ensemble des cas de bâtiments algériens, Algérie. *Elaboré par l'auteur.*

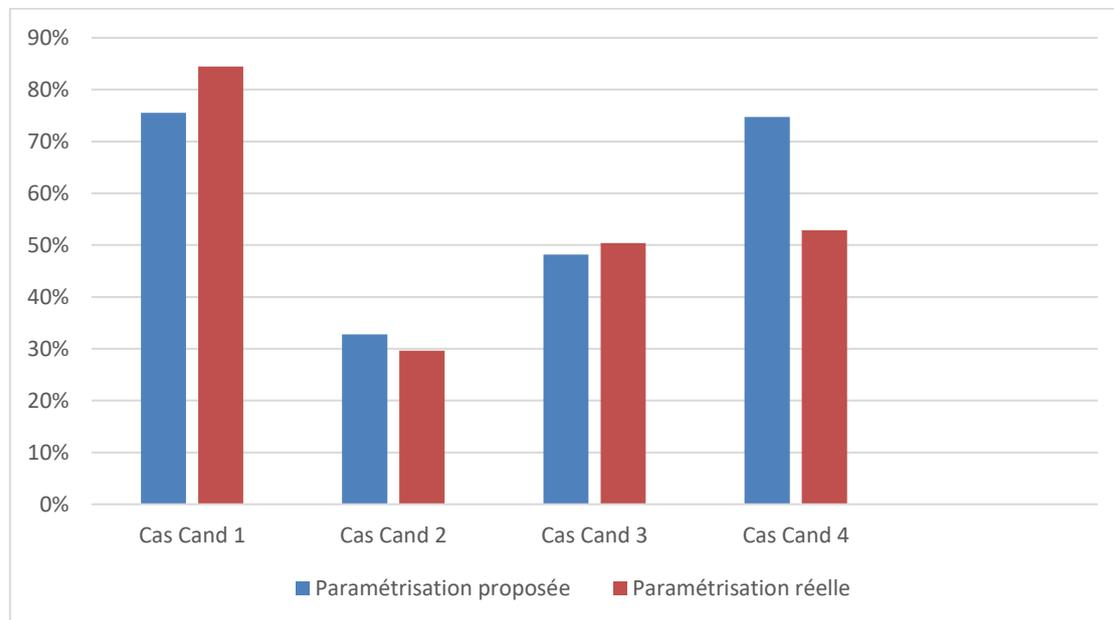
Graphe 6.14 Pourcentages de coïncidence/différence obtenus des paramétrisations des valeurs proposées et réelles pour l'ensemble des cas canadiens analysés. Elaboré par l'auteur.

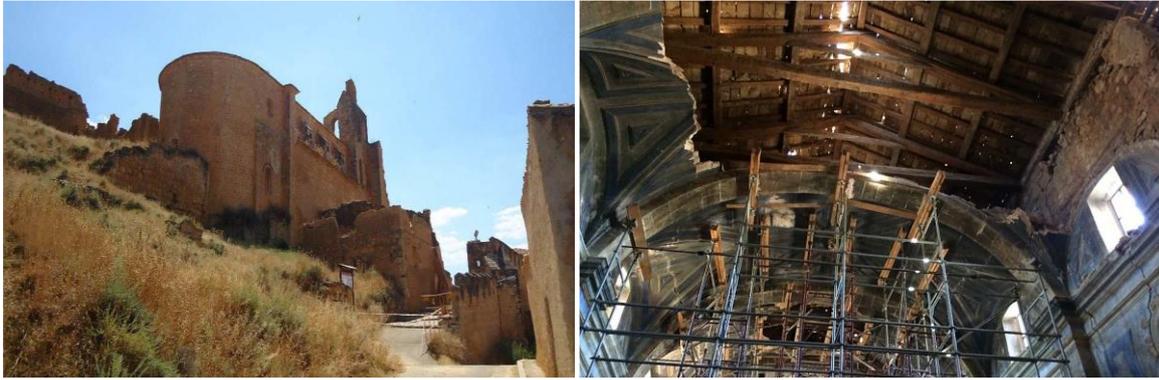
Figure B.1 Vues générale depuis l'extérieur et de l'extérieur; Eglise de nuestra señora de la asunción de Monreal de Ariza, Saragosse. (Monjo-Carrió et al., 2018)

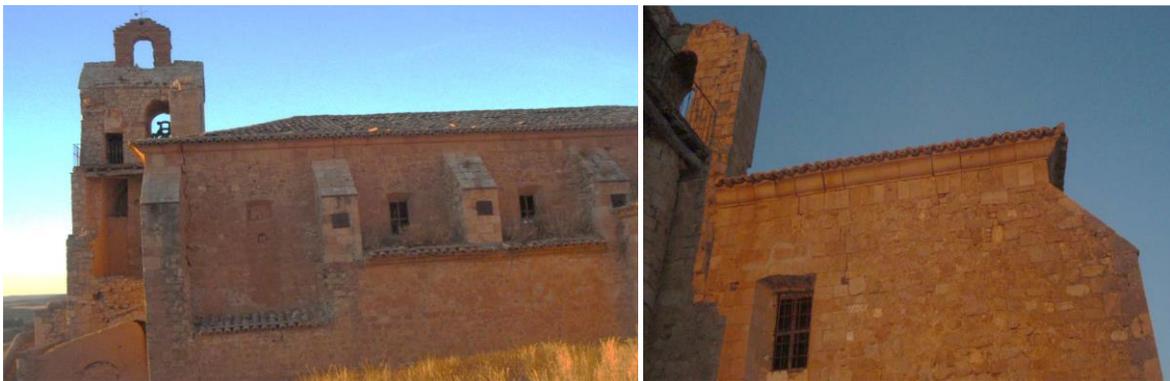
Figure B.2 État des façades Sud (Inclinaison : mur Ouest. Manque d'attache : toit. Plaque des bretelles. Fissures verticales) et Ouest; Eglise de nuestra señora de la asunción de Monreal de Ariza, Saragosse. (Monjo-Carrió et al., 2018)

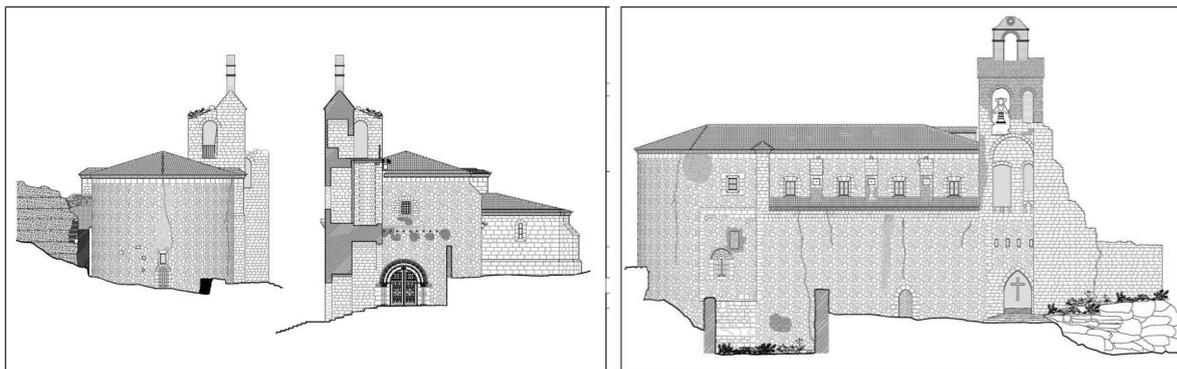
Figure B.5 Relevés des façades Est, Ouest et Nord ; Eglise de nuestra señora de la asunción de Monreal de Ariza, Saragosse. (Monjo-Carrió et al., 2018)

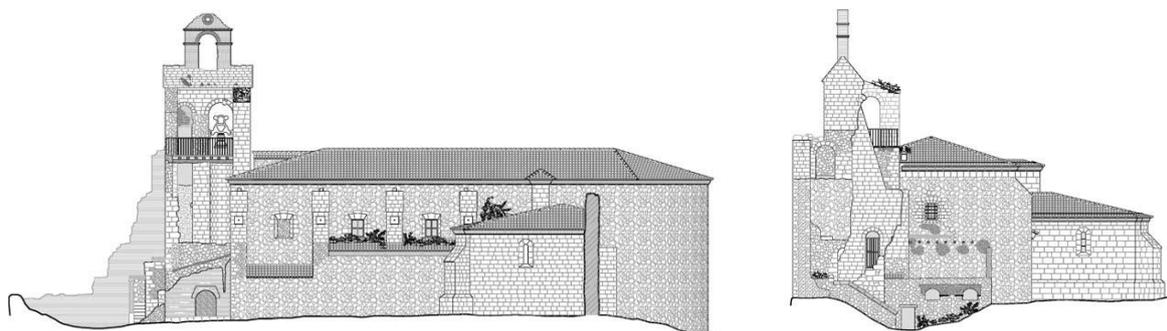
Figure B.6 Relevés des façades Sud (église et sacristie), et Ouset (église et tour), Eglise de nuestra señora de la asunción de Monreal de Ariza, Saragosse. (Monjo-Carrió et al., 2018)

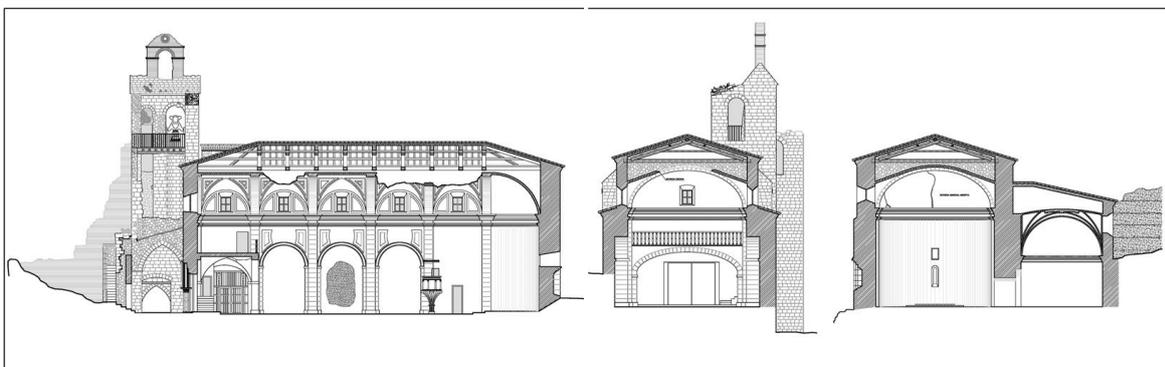
Figure B.7 Sections longitudinale, et transversales (par nef vers l'Ouest et par sacristie vers l'est). Eglise de nuestra señora de la asunción de Monreal de Ariza, Saragosse. (Monjo-Carrió et al., 2018)

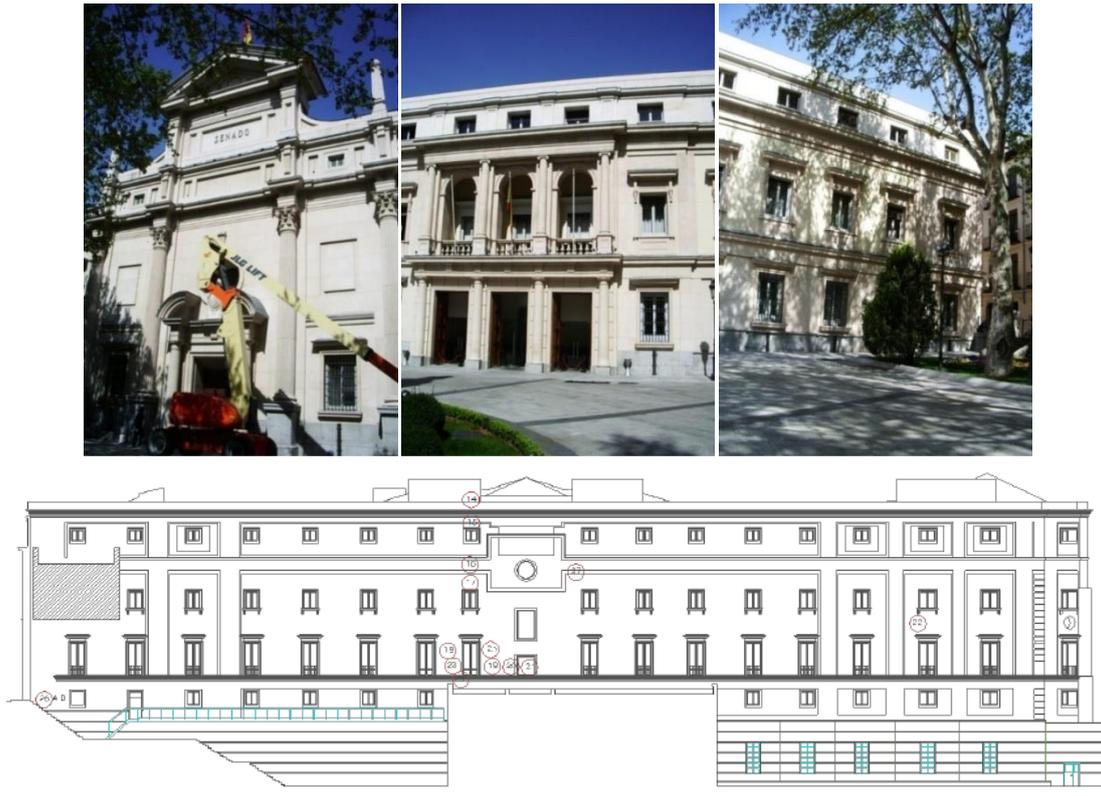
Figure B.8 État des façades du palais du Sénat à Madrid avant intervention (Monjo-Carrió & Bustamante Montoro, 2014)

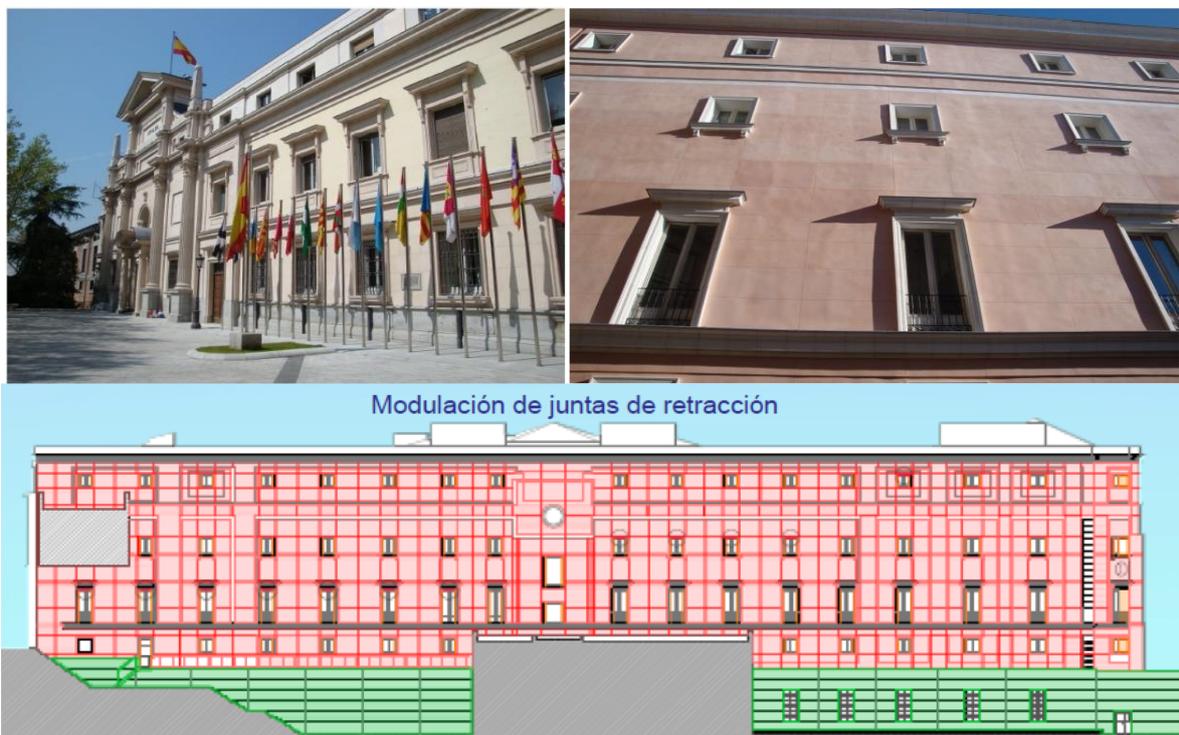
Figure B.9 État des façades du palais du Sénat à Madrid après intervention (Monjo-Carrió & Bustamante Montoro, 2014)

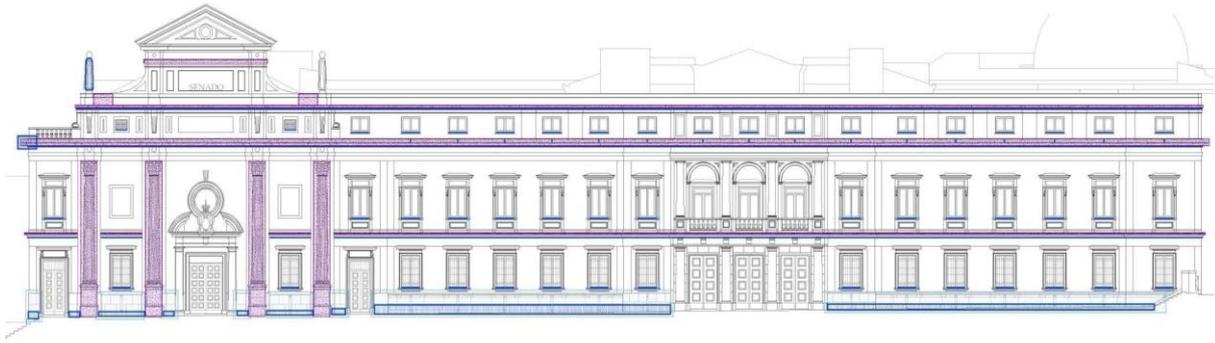
Figure B.10 Façades principale Sud du palais du Sénat à Madrid (Monjo-Carrió & Bustamante Montoro, 2014)

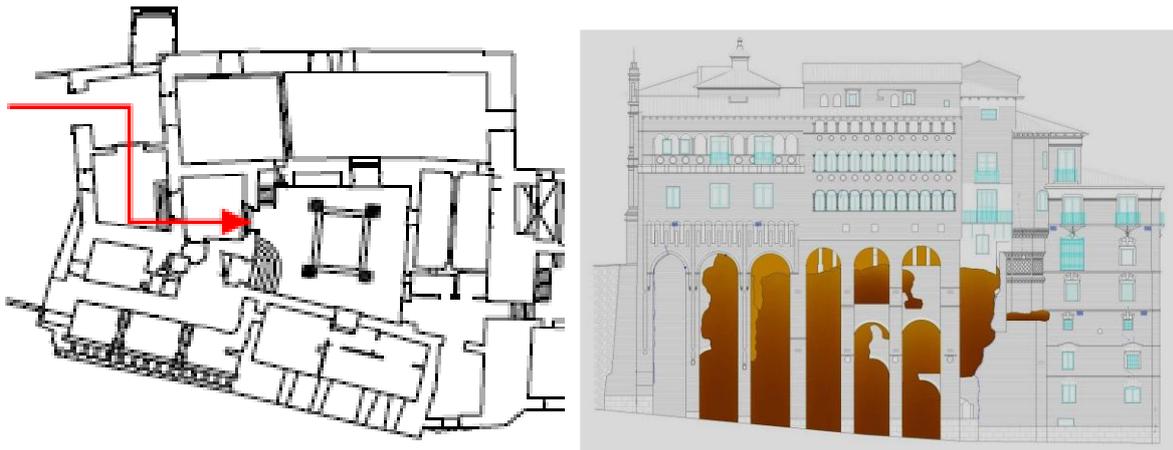
Figure B.12 Plan, Façade Sud et extension Est, Palais Épiscopal de Tarazone, Saragosse, Espagne (Monjo-Carrió et al., 2013)

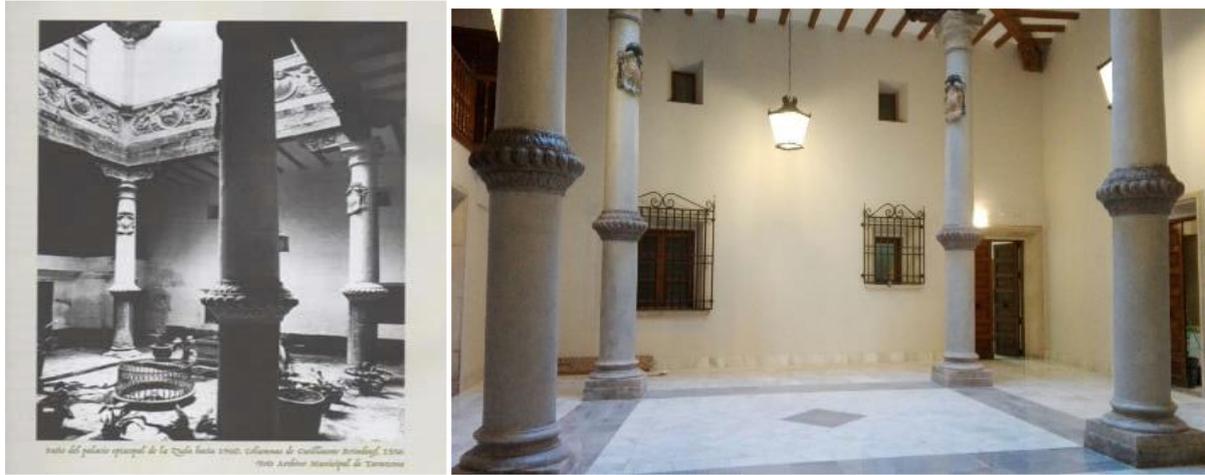
Figure B.13 Patio avant et après intervention, Palais Épiscopal de Tarazone, Saragosse, Espagne (Monjo-Carrió et al., 2013)

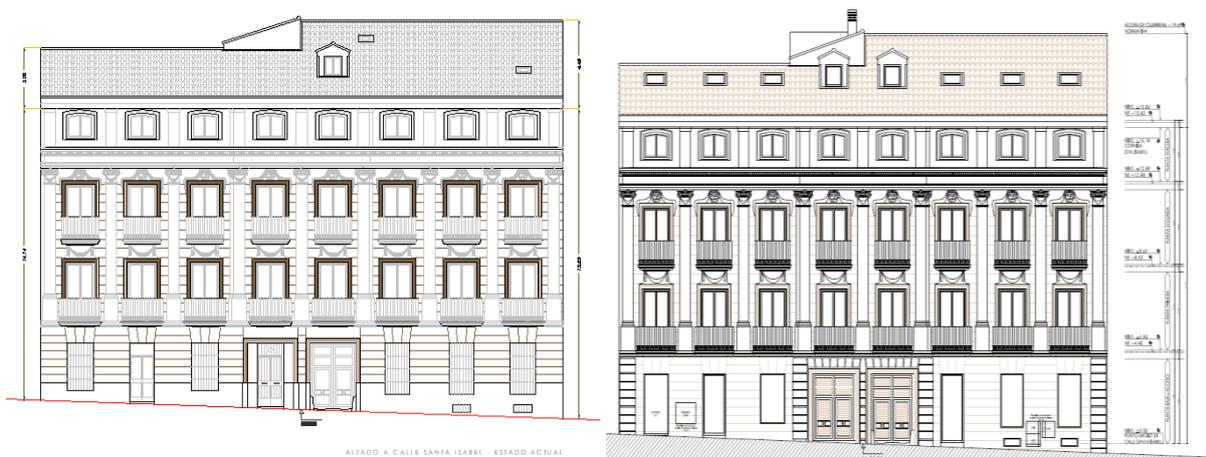
Figure B.15 Façade avant et après intervention du bâtiment sur rue Santa-Isabel 21-23 Madrid.(Touza Arquitectos, 2016)

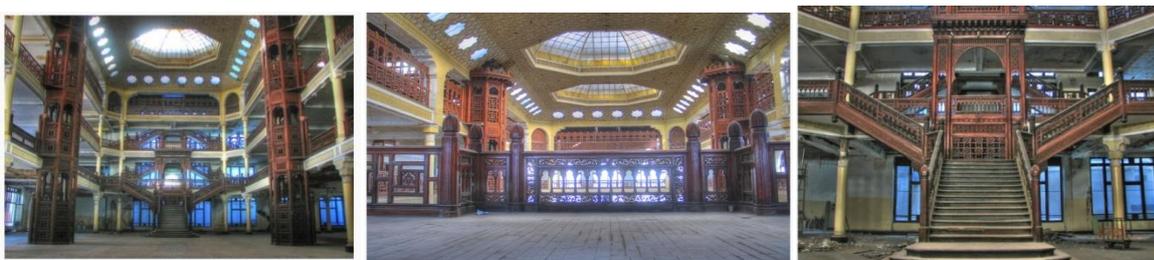
Figure B.19 Photos avant réhabilitation (*Musée public national d'art moderne et contemporain d'Algérie*, s. d.) : <https://www.mama-dz.com/musee/histoire>

Commentaire : L'étude de cas, à travers l'analyse par application de fiche cas et estimation des valeurs et prise de décision d'intervention par application de la méthode VEM ainsi que la vérification des résultats par application de la méthode multicritère, est basée sur l'intervention faite en 2007 par l'architecte Halim Faïdi ; accompagné d'architecte-scénographe, architecte-restaurateur, ingénieurs et muséologues. Le bâtiment a subi une autre intervention en 2009, mais c'était dans le cadre de terminer les tâches non achevées en 2007 vu son ouverture au public en 2007 dans le cadre d'Alger, la capitale de culture arabe où plusieurs bâtiments en été récupéré dans ce contexte par le ministère de la Culture algérien, il faut mentionner que la décision a été prise en amont avec le montage de cahier de charges qui définit les actions et les interventions à faire, éléments à restaurer et usage à abriter, il s'agit plutôt d'une vision politique nationale pour le cas des bâtiments abandonnés à l'époque qui ont été mis à la disposition du service de culture). Le projet du MAMA, pour les décideurs, rentre dans une thématique qui véhicule un message. L'intervention portait sur tout l'édifice soit une superficie totale de 10 100 m². Ici, nous étudions la première partie de 3 000 m² de l'ensemble (sous-sol, RDC, R+1, R+2, R+3) (achevé en urgence en 2007 ouverte au public « Alger capitale de la culture arabe, livrée en 2009 "mettre à terme travaux déjà commencés"»), la 2e partie de 7 000 m² soumis à un concours en 2012 qui ne fait pas l'objet de mon analyse). La première partie a subi une Réhabilitation lourde en 2 phases majeures (projet phase 2009, projet phase 2007 « APD2007 »). Le bâtiment a été classé après intervention sur la liste des biens culturels par arrêté du 12/09/2012.

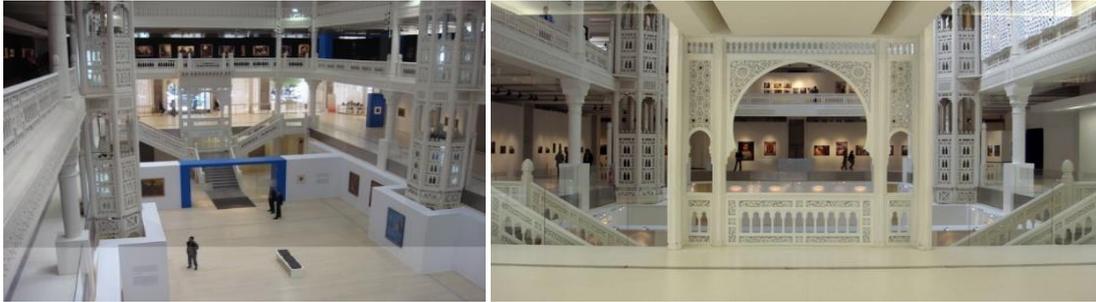
Figure B.20 Photos après réhabilitation (*Musée public national d'art moderne et contemporain d'Alger*, s. d.) : <https://www.mama-dz.com/musee/histoire>

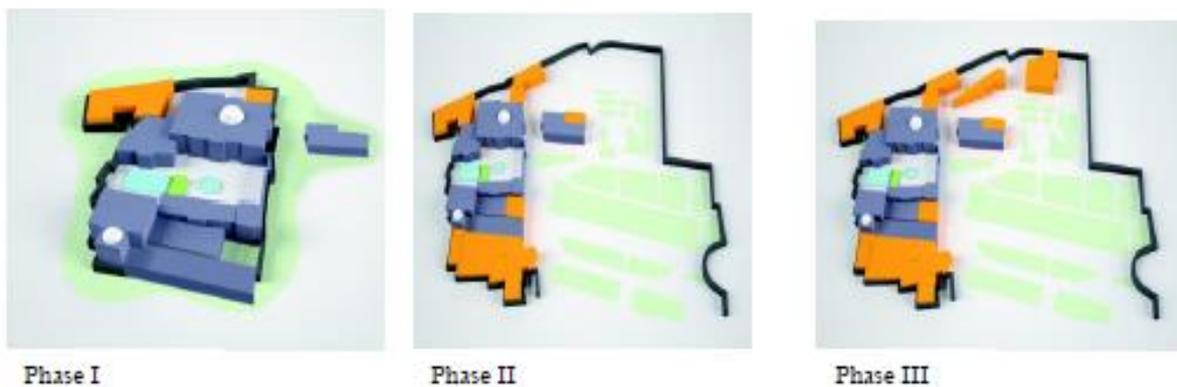
Figure B.21 Planimétrie, phases d'extension du bâtiment Bardo, Alger (Hameg & Hameg Bentellis, 2008)

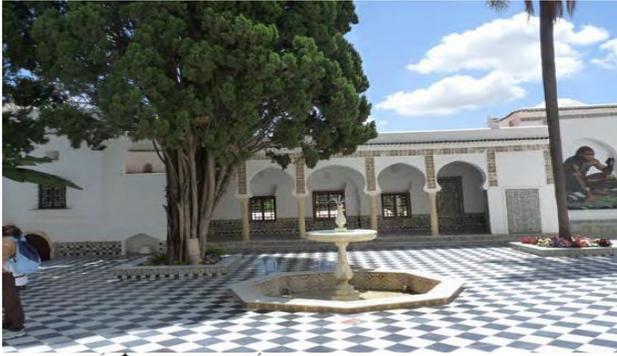
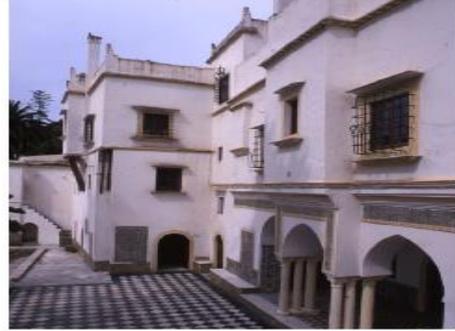
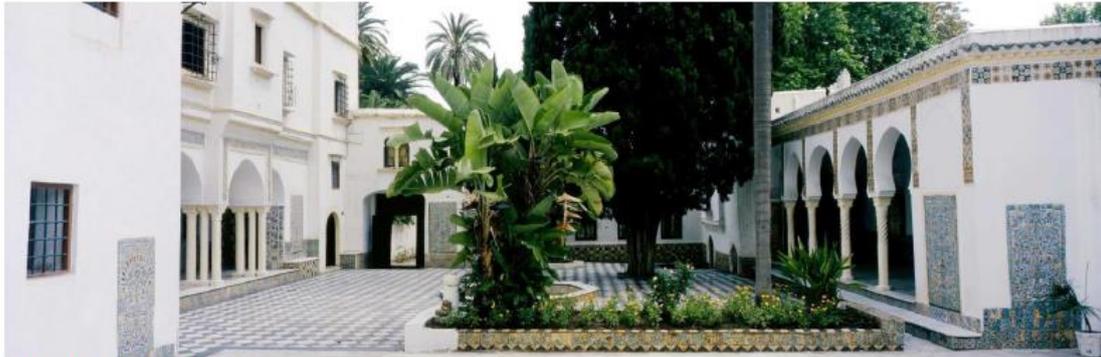
Image 41 Façade de la cour de Marbre.

Image 32 La cour de Marbre.

Figure B.22 Cours du marbre et façades du bâtiment Bardo, Alger (Hameg & Hameg Bentellis, 2008)
