THÈSE

En vue de l'obtention du
DIPLÔME DE DOCTORAT EN SCIENCES
SPECIALITE : Génie Civil
OPTION : Patrimoine bâti et développement durable

Pour l'efficacité architecturale : Analyse des valeurs patrimoniales et définition de critères d'intervention pour l'avenir du patrimoine architectural en Algérie

Présentée par : Fatima BENCHENNI

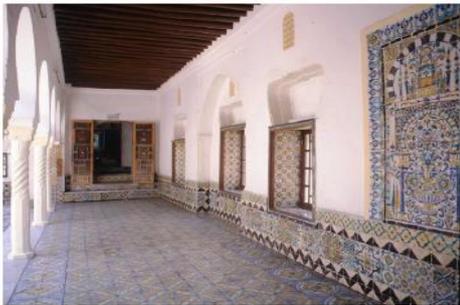
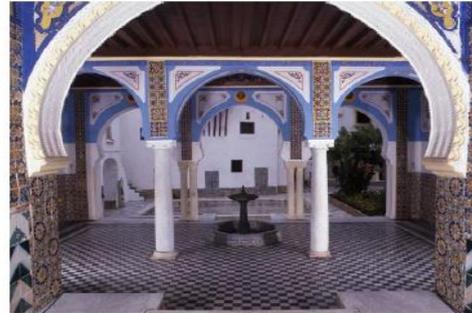
Image 37 Galerie de la Favorite.

Figure B.23 Gallerie la favorite du bâtiment Bardo, Alger (Hameg & Hameg Bentellis, 2008)

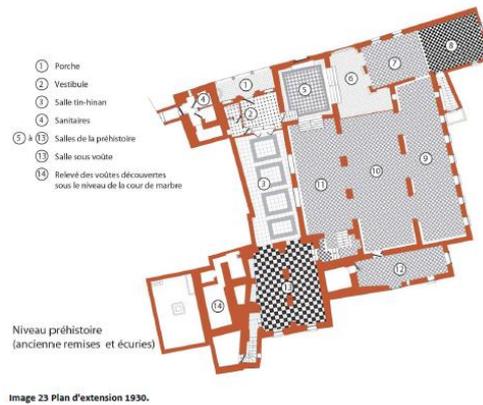
Figure B.25 Plan d'extension 1930 du bâtiment Bardo, Alger (Hameg & Hameg Bentellis, 2008)

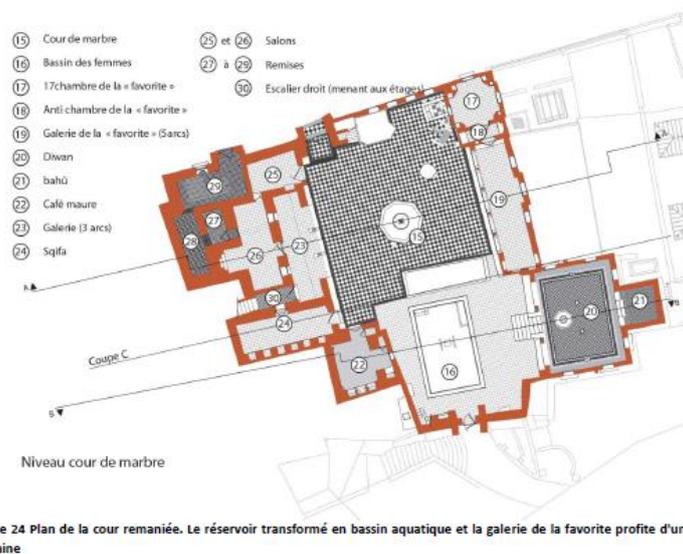
Figure B.26 Plan de la cour remaniée du bâtiment Bardo ; réservoir en bassin aquatique et galerie de favorite à fontaine, Alger (Hameg & Hameg Bentellis, 2008)

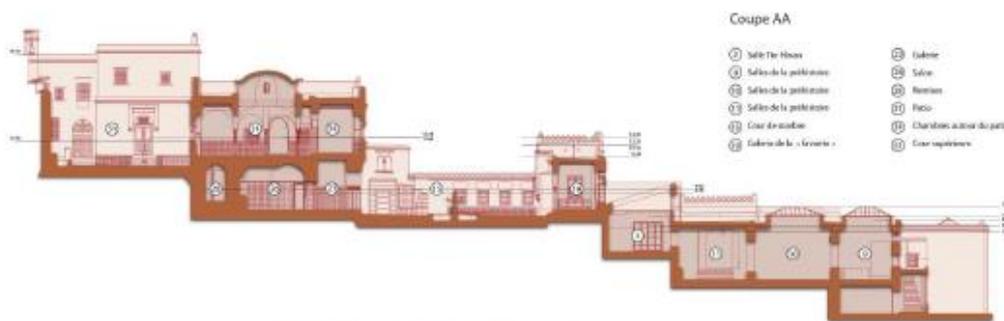
Image 25 Coupe passant par la galerie de la favorite la fontaine et les deux cours.

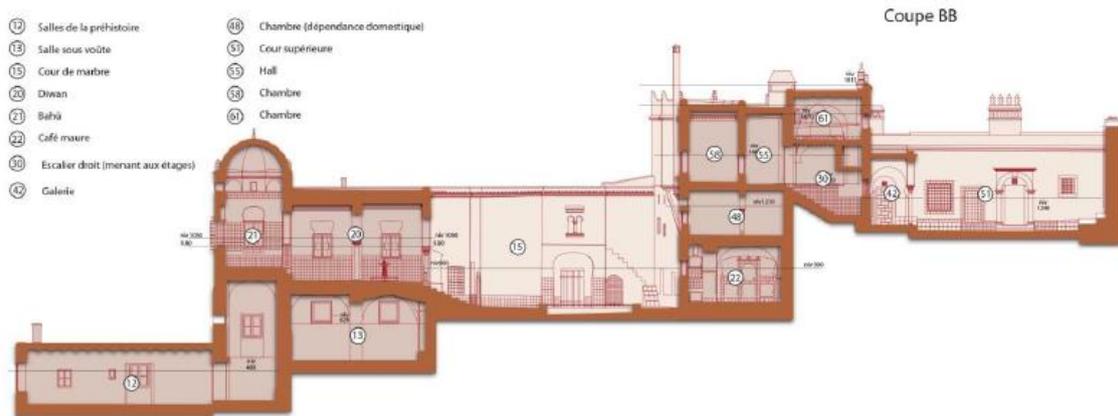
Image 26 Coupe passant par le diwan, le café maure le bassin et les deux cours.

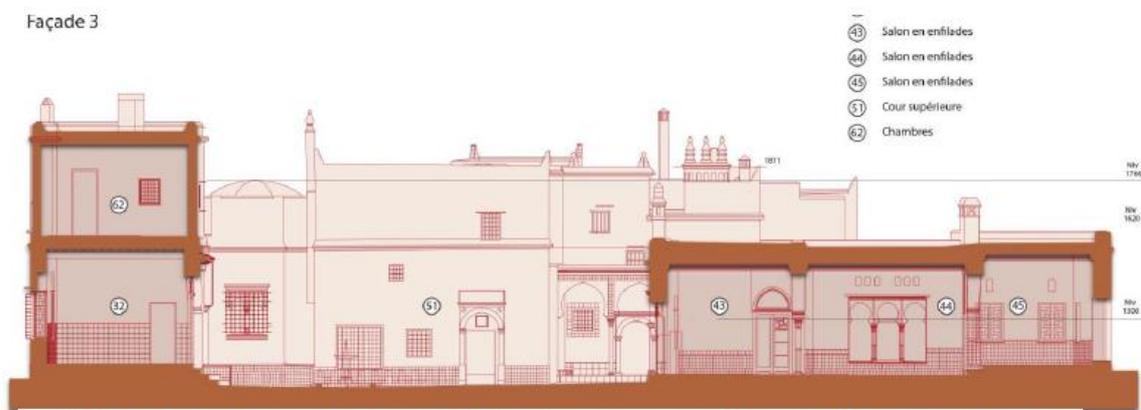
Image 31 Coupe sur les salles en enfilades et le logement du conservateur 1930 passant par la cour supérieure.

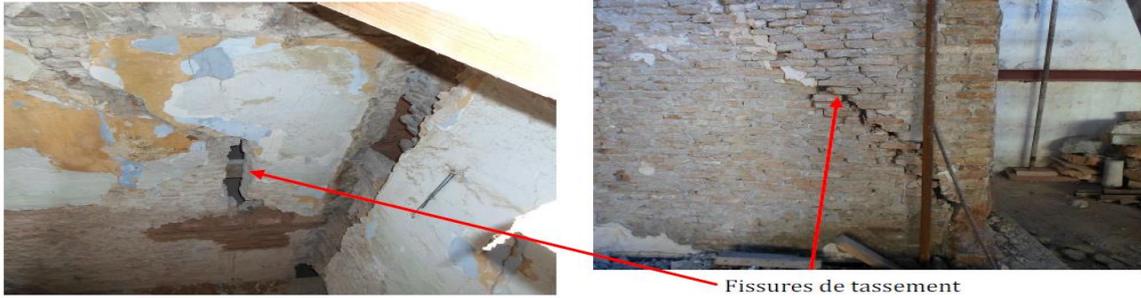
Figure B.34 Photos bâtisse 2, impasse Silène, fissures et ruines (Ali Pacha, 2019)

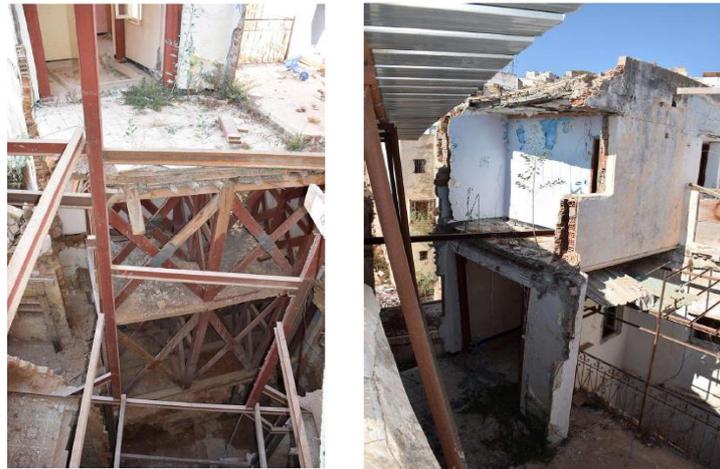
Zone de l'effondrement des parements

Surélévation du XXè siècle

Figure B.35 Photos bâtisse 4, impasse Silène, fissures et ruines (Ali Pacha, 2019)

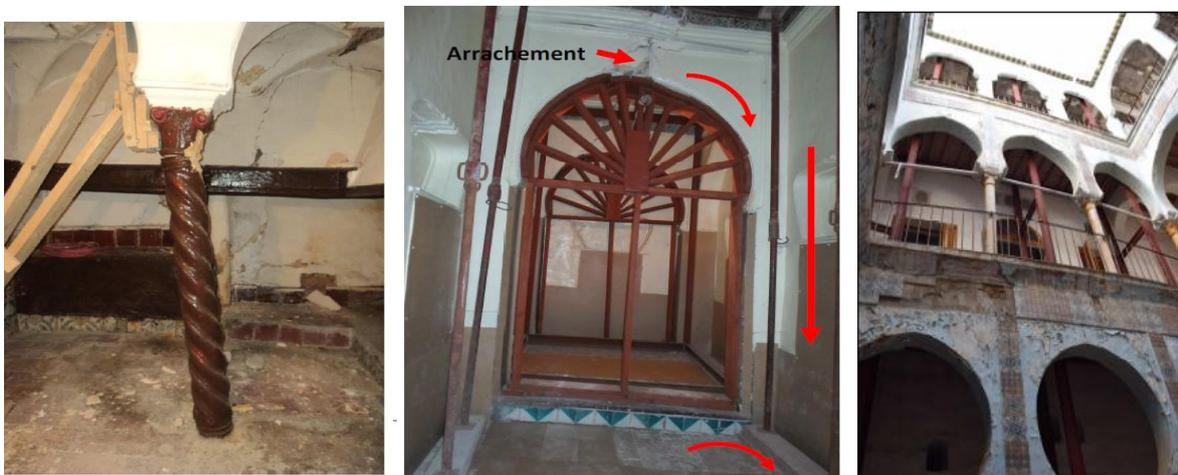
Figure B.36 Photos bâtisse 3, impasse Lavoisier, fissures et ruines (Ali Pacha, 2019)

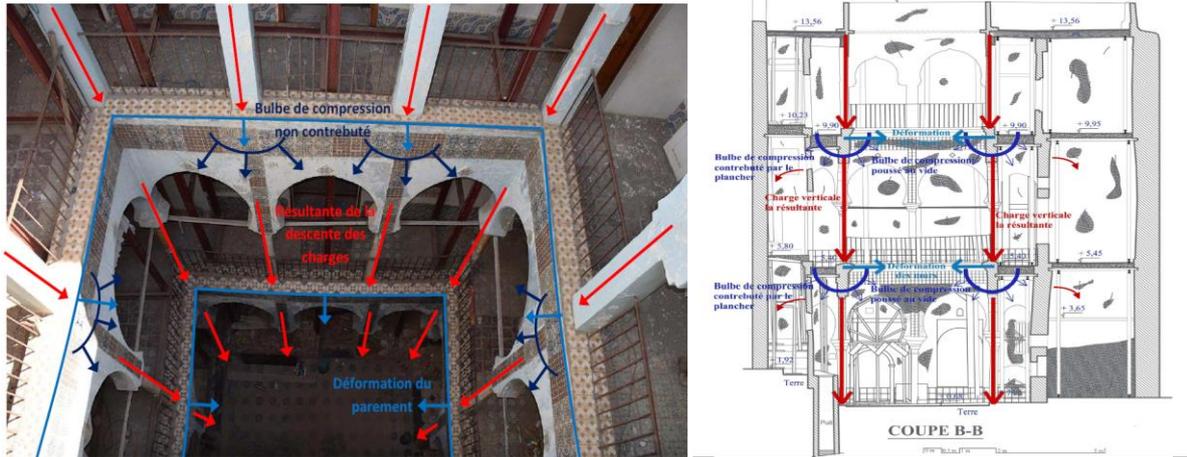
Figure B.37 Photos bâtisse 6, impasse Silène ; déformations (Ali Pacha, 2019)

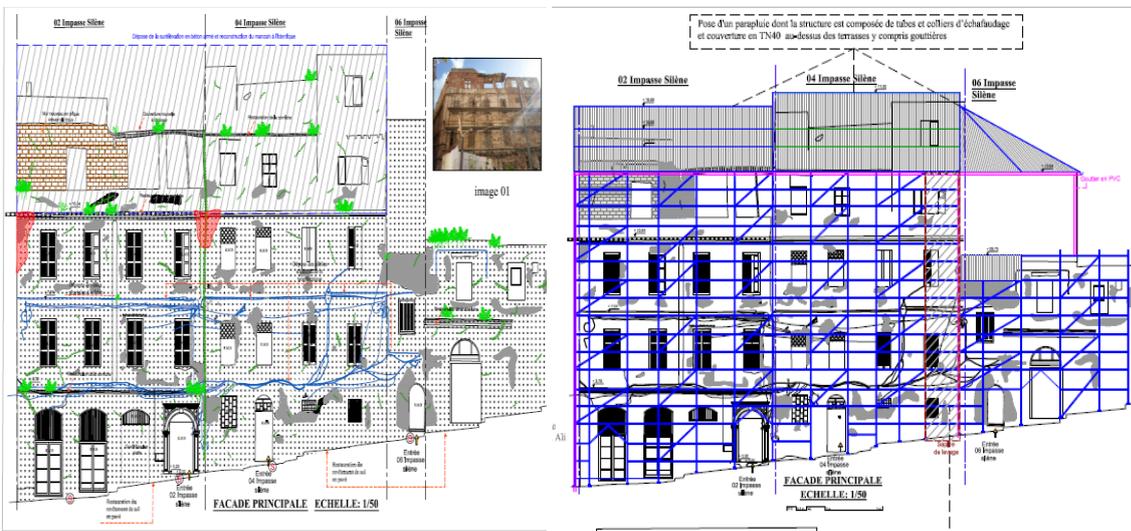
Figure B.38 Photos de la Façade principale ; déformations actuelles et solutions proposées (Ali Pacha, 2019)

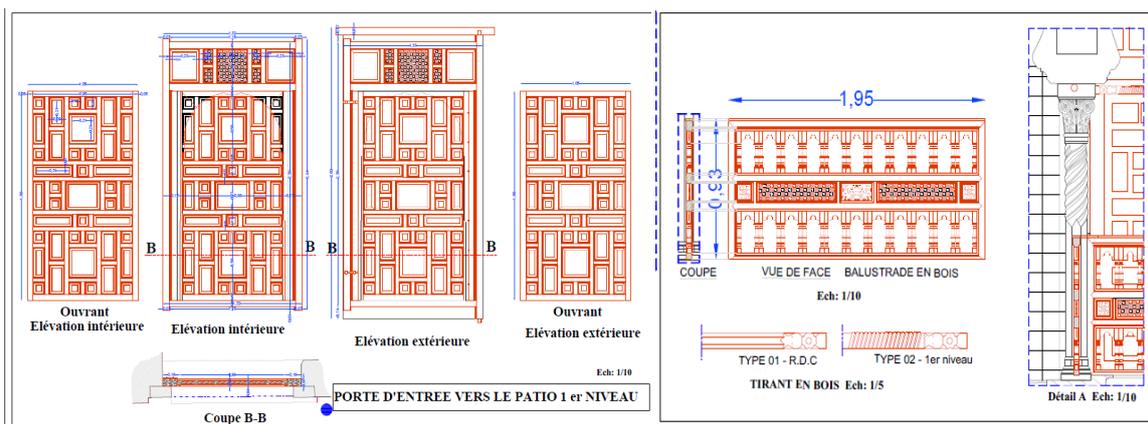
Figure B.39 Relevés métriques de la boiserie (Ali Pacha, 2019)

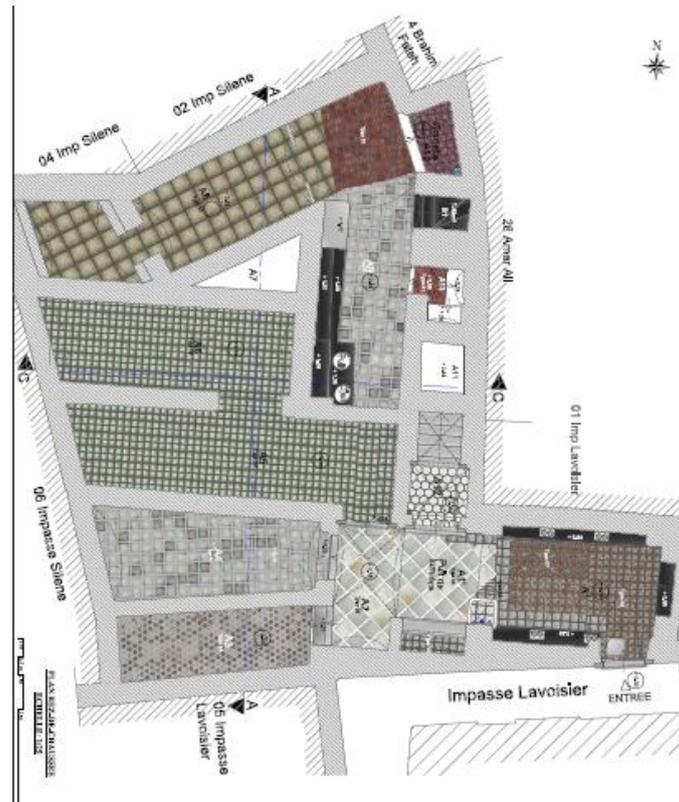
Figure B.40 Restauration des revêtements (*Ali Pacha, 2019*)

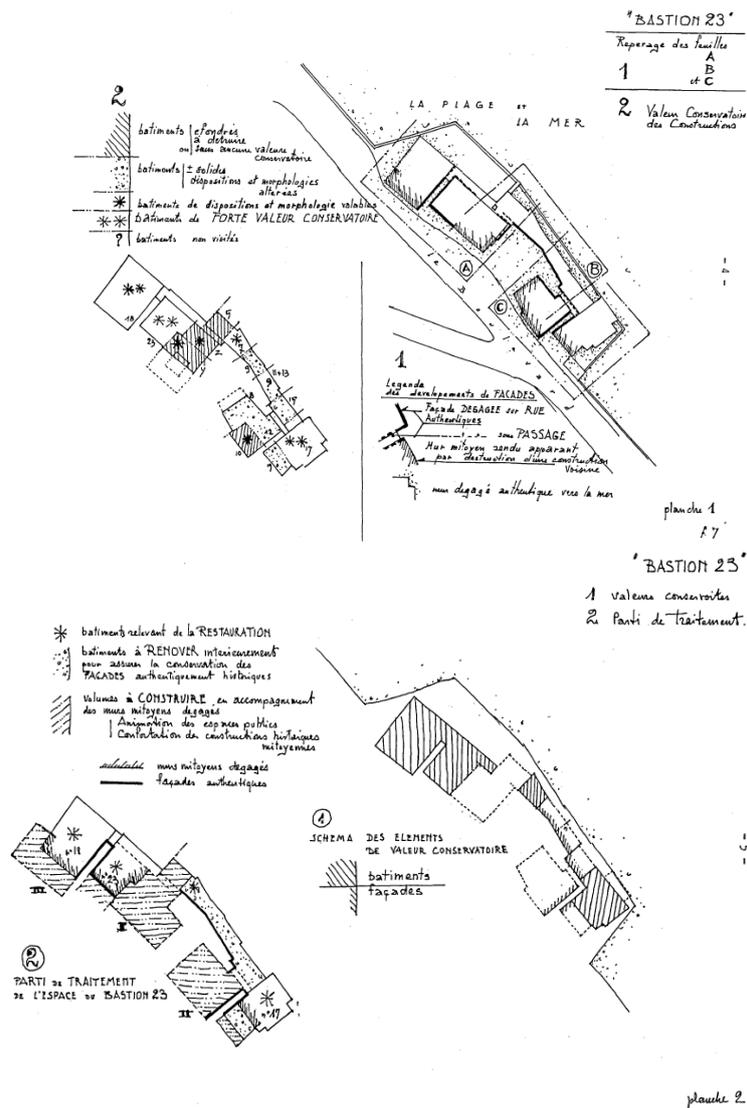
Figure B.41 Plans indiquant les éléments de valeurs du bastion 23 (Ravéreau & El Alaïly, 1981)

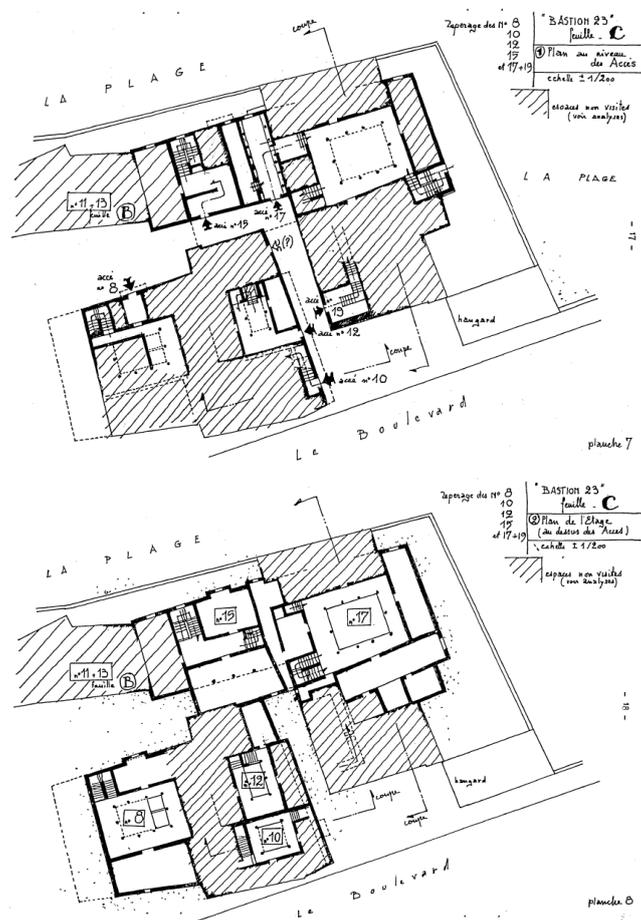
Figure B.43 Plans des niveaux du bastion 23, repérant les maisons (Ravéreau & El Alaïly, 1981)

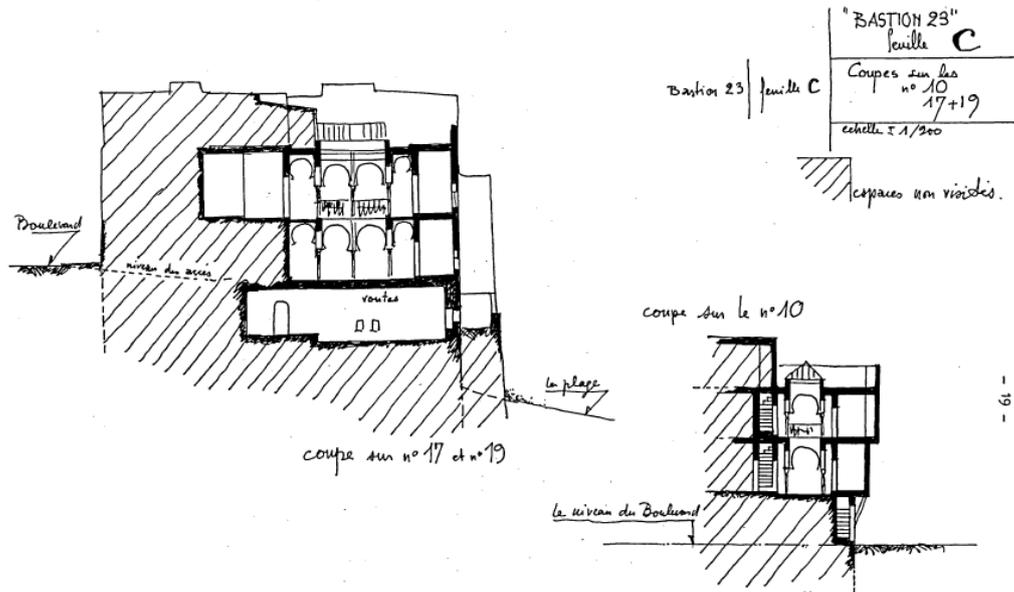
Figure B.44 Coupes sur maisons 10, 17 et 19 (Ravéreau & El Alaïly, 1981)

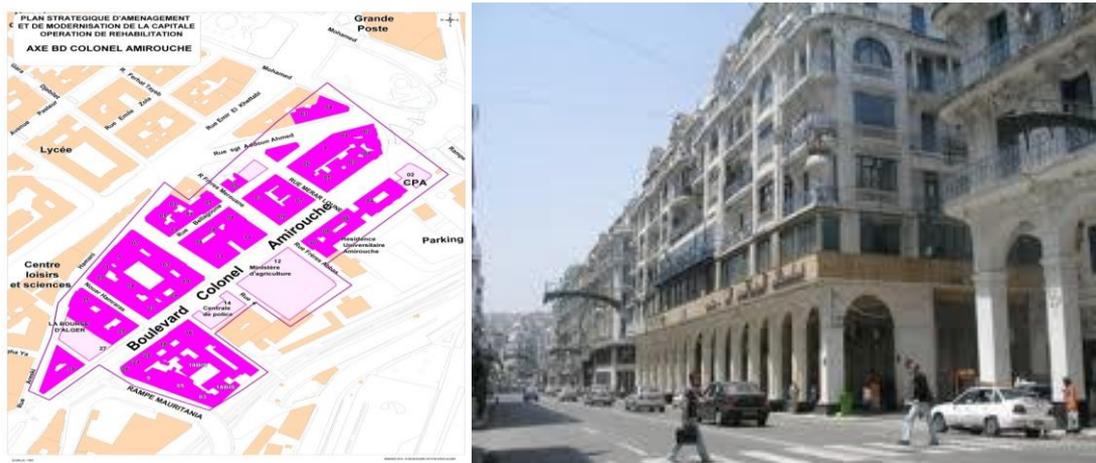
Figure B.46 Zone d'intervention sur les immeubles, 19 — 20^e siècle, Boulevard Amirouche, Alger, Algérie (OPGI Bir Mourad Raïs Alger, 2012)

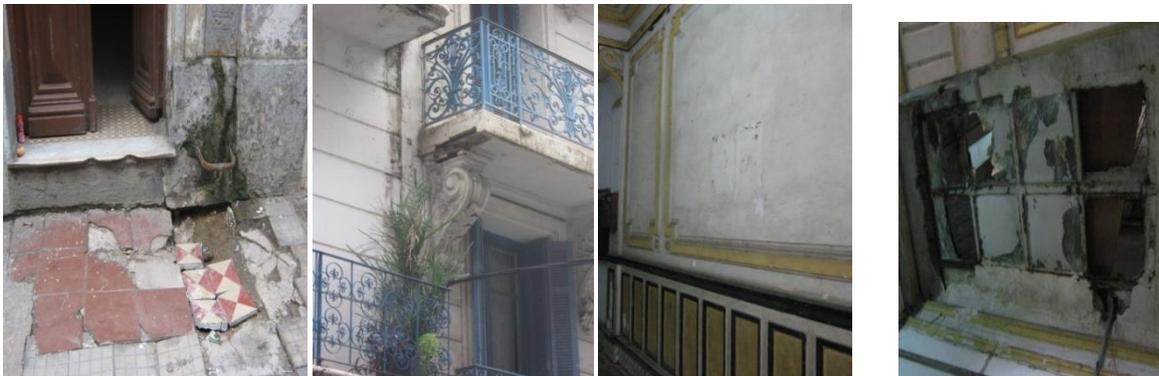
Figure B.47 Photos des espaces communs : façade, hall d'entrée, cour intérieure, avant intervention sur les immeubles, 19 — 20^e siècle, Boulevard Amirouche, Alger, Algérie (OPGI Bir Mourad Raïs Alger, 2012)

<table><tr> <th>Famille</th> <th>Lésion</th> <th>Type de lésion observée</th> <th>Lieu</th> </tr><tr> <td rowspan="2">Physique</td> <td>Humidité</td> <td>- De condensation - Accidentelle</td> <td>Balcons. Murs de façades Fuites des tuyaux d'évacuation des eaux de pluies ou usées (cours intérieures, murs périphériques)</td> </tr><tr> <td rowspan="4">Mécanique</td> <td>Déformations</td> <td>- Tassement - Gauchissement</td> <td>Fondations (causes non définies : tremblement de terre, humidité du sol, enlèvement de terres au voisinage, percement de galeries...etc.) - Matériaux des murs de façades - Revêtements de sol du hall d'entrée affaissés</td> </tr><tr> <td>Grandes fissures</td> <td>- Par charges verticales/horizontales</td> <td>- Corniches et balcons - Murs et descentes (extérieurs) - Cisaillement au niveau de la galerie d'arcades des façades (désordre de la maçonnerie)</td> </tr><tr> <td>Fissures Sur les finitions superficielles</td> <td>- Par support - Par achèvement</td> <td>- Enduit (fines fissures) - Gorges en plâtre décoré du mur de façade : parties exposées au ruissèlement d'eau - Profilés métalliques de structure des balcons</td> </tr><tr> <td>Détachement de finition</td> <td>- gonflement - chute</td> <td>Surfaces de mortier (Éclatement) Joints de mortier (Détachement/ouverture) Rupture d'un morceau détaché, actuellement colmaté</td> </tr><tr> <td rowspan="2">Chimique</td> <td>Corrosion</td> <td>- Par oxydation préalable - Par immersion - Par Aération différentielle - Par paire galvanique</td> <td>Rouille des profilés métalliques de structure des balcons</td> </tr></table>

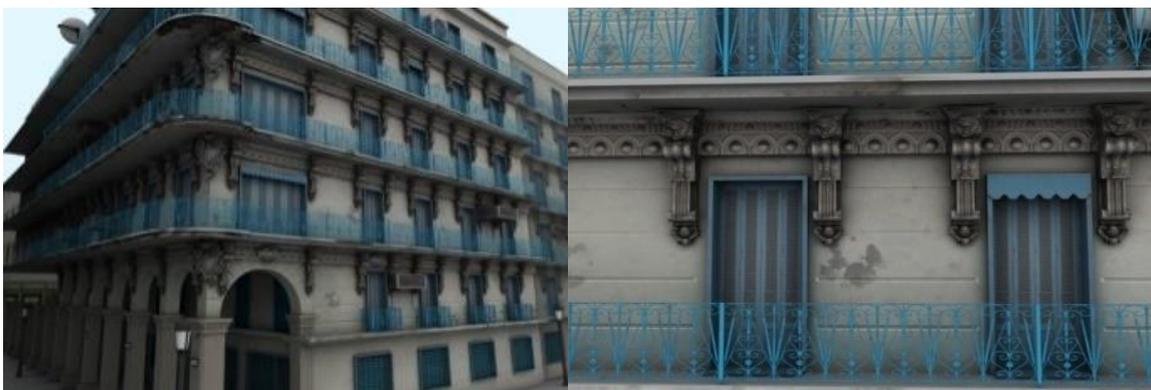
Figure B.48 Proposition d'intervention sur les immeubles, 19 — 20^e siècle, Boulevard Amirouche, Alger, Algérie (OPGI Bir Mourad Raïs Alger, 2012)
