MEMOIRE DE FIN D'ETUDE DE MASTER ACADEMIQUE

Filière : Génie Civil

Etude de la réhabilitation de la Mosquée

Sidi maiza de la ville ténés

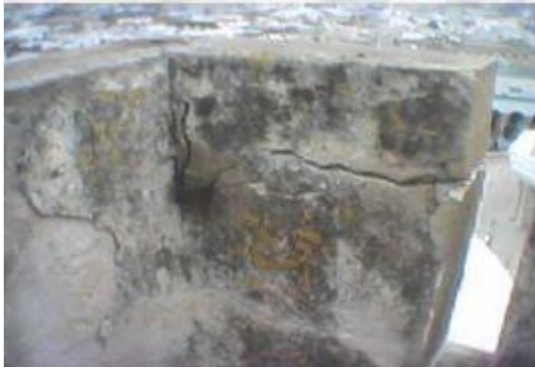
Figure 15:Fissure au niveau des acrotères

Présence de fissures importantes au niveau de l'acrotère

Des parties de l'acrotère sont tombées en ruines

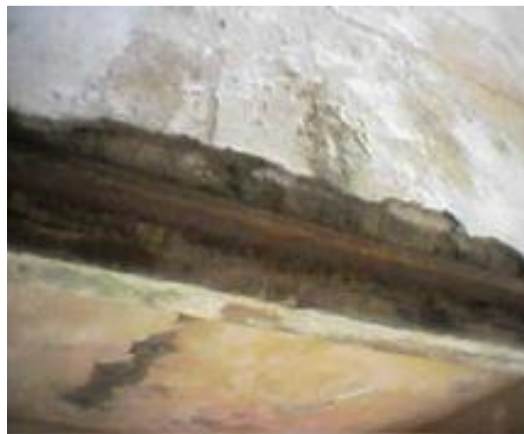
Figure 17:Désordre

- Désordre important au niveau de la structure porteuse

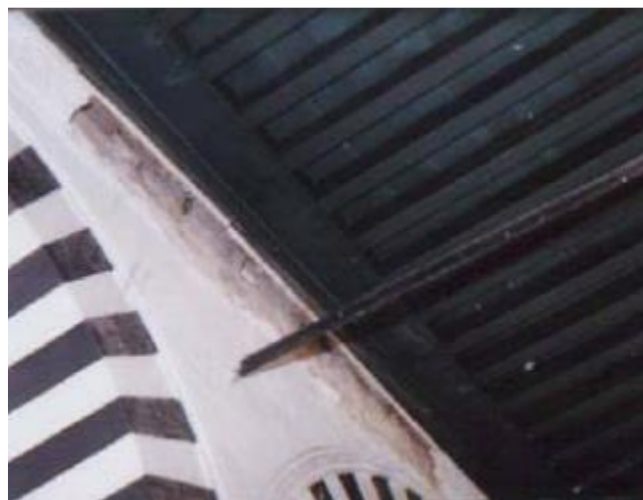
Figure 18: effondrement

- Risque d'effondrement de quelques parties des plafonds

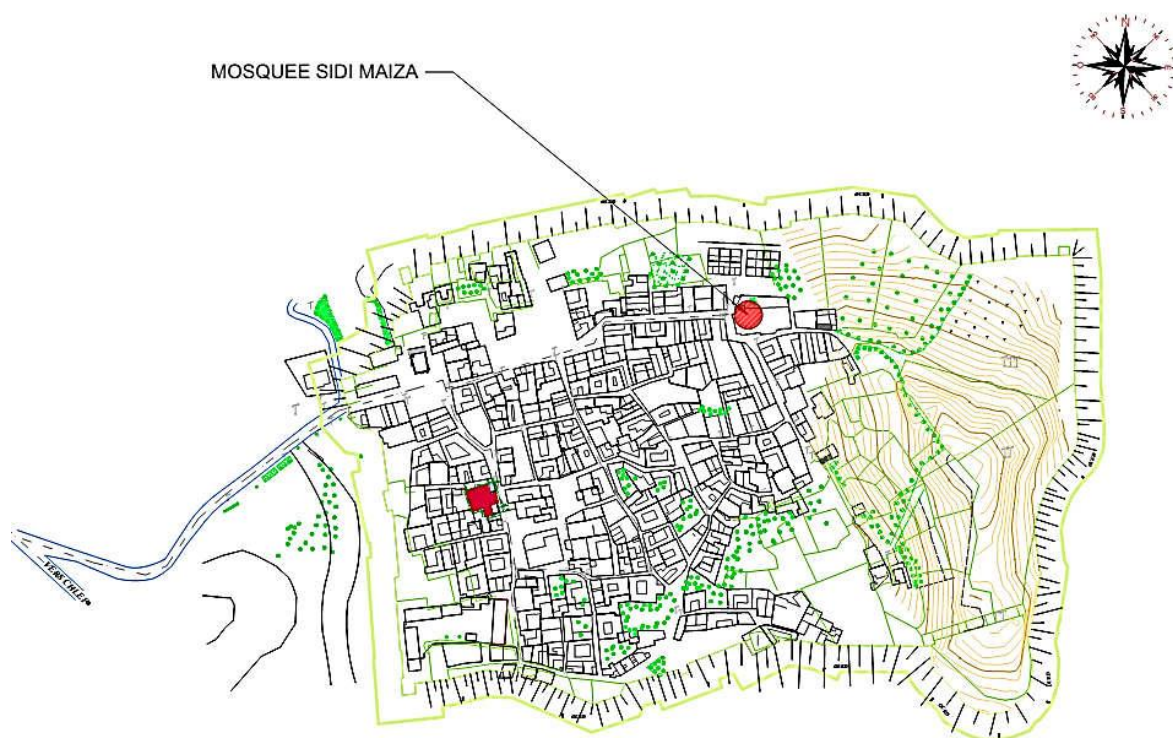
Figure 20 - Plan de situation de la mosquée Sidi Maiza.

AD), lorsqu'il dit dans le cadre de sa description de la ville et elle a une mosquée. Selon Marçais et Berque, elle remonte au IV^e siècle de l'Hégire correspondant au IX^e siècle de notre ère. Elle a été connue sous le nom de « Mosquée Sidi Ma'iza 'Sidi Ahmed Boumaza' », et malgré son association avec ce nom, tous ceux qui s'y référaient pour décrire la ville ou l'étudier ne la mentionnaient pas et ne mentionnaient qu'une mosquée, la Mosquée Jami, ou l'ancienne Mosquée du Ténès dans l'étude architecturale et archéologique menée par 'Dosso Lamar' en 1924: elle s'appelait 'La Mosquée de vieux Ténès'. Elle occupait un espace complètement irrégulier en raison de l'émergence de certains de ses éléments architecturaux, tels que le minaret, les portes et le mihrab dans la saillie du minaret. Quant à la cour ouverte qui lui est attenante, elle est située au nord, et ses dimensions sont irrégulières en largeur, commençant par 6,90 m du côté ouest et diminuant progressivement jusqu'à atteindre 1,00 m à ses bords est, tandis que sa longueur atteint son extension maximale à 31,50 m, qui est la longueur de la mosquée en elle-même, et réduite en bas à 23.20m. La mosquée se compose d'un groupe de sections réparties dans cet espace, accessible par une porte qui la relie à la rue, et à partir de là, la salle de prière qui contient le mur de la qibla composé de l'ouverture du mihrab et d'un petit l'ouverture adjacente à l'est sert à placer la chaire et deux portes secondaires. La plus petite d'entre elles permet d'entrer dans la salle de prière des femmes, et dans le mur opposé au mur de la qiblah, il y a un minaret dans l'angle nord-ouest, et une porte qui mène à la cour arrière ouverte. Le toit de la mosquée est élevé sur un groupe de colonnes reliées entre elles par des arcs à travers lesquels se forment des rangées parallèles horizontales qui se croisent dans la zone centrale et des deux côtés avec des rangées verticales.

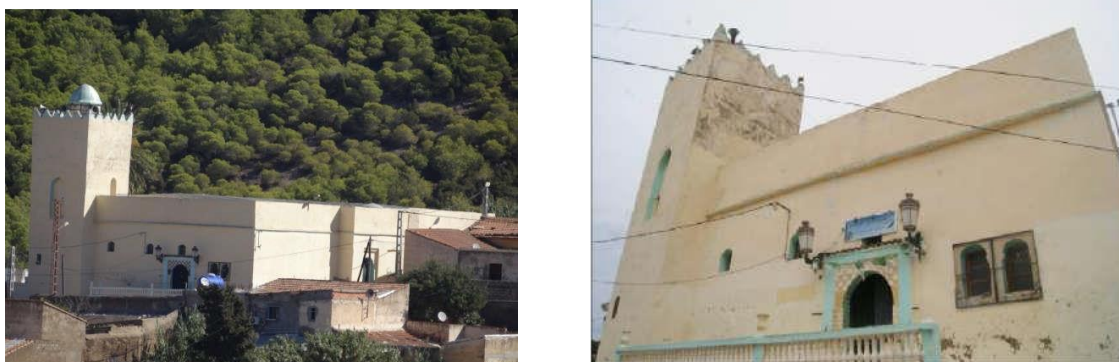
Figure22 : La Mosquée Sidi Maiza du Vieux Ténès.

Outre ses cinq nefs parallèles au mur qibli, divisés en onze travées dont quatre supportant des arcs perpendiculaires au mur de la qibla, la mosquée possède un mihrâb sur plan polygonal avec une niche octogonale. Un modèle que l'on retrouve dans toutes les mosquées médiévales de l'Ouest algérien et qui ressemble fortement à celui des grandes mosquées de Kairouan et de Cordoue. A la seule différence que le mihrâb de Ténès est « décalé d'une nef vers l'est et est précédé d'une coupole qui émerge du toit avec une calotte écrasée et quatre merlons d'angle ». Selon R. Bourouiba « ce décalage aurait été volontaire à l'origine dans un souci de respect du type médinois »

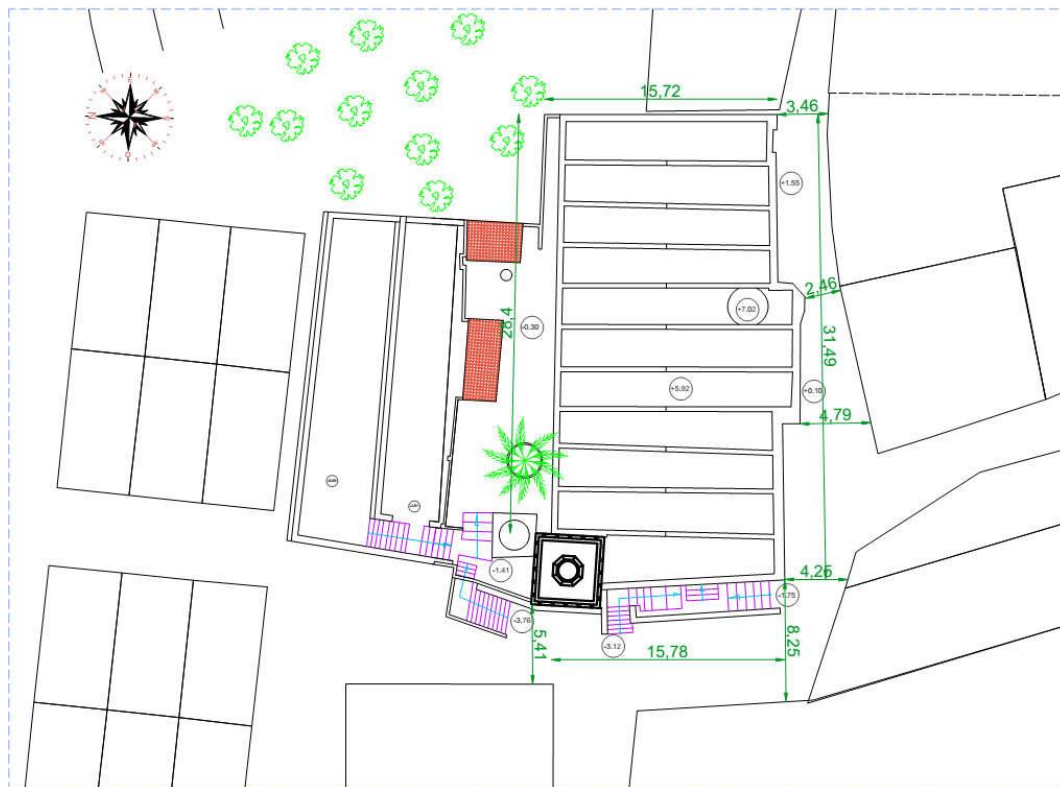
Figure 24 : Plan de masse de la mosquée.

En effet, dès la moitié du XIX siècle, la mosquée a vu sa première restauration, cependant les sources n'indiquent pas sur quelles parties de l'édifice les interventions ont été effectuées. L'étude de 1924 indiquait que la toiture était en tuile et en forme pyramidale et suite au séisme du 9 septembre 1954, elle fut détruite et remplacée par couverture plane lors des restaurations. Il apparait donc que la toiture a perdu de son authenticité et des éléments constitutifs nouveaux datant du XX siècle altèrent la lecture historique et archéologique.

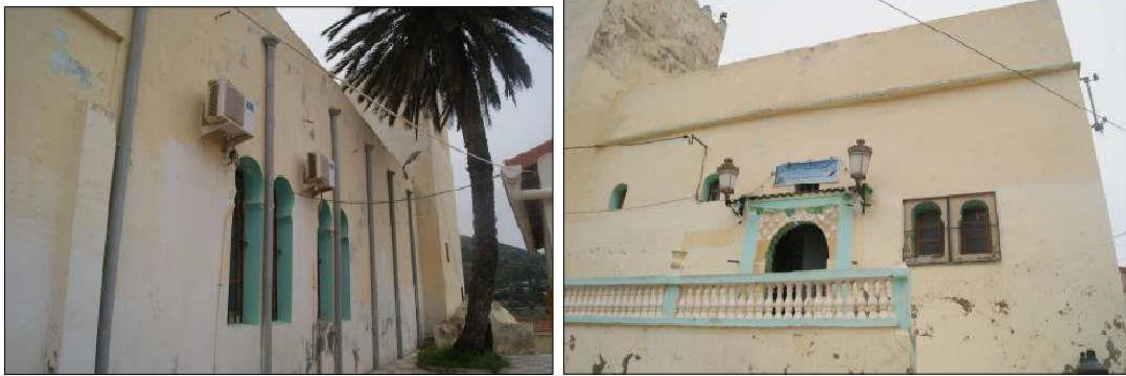
Observant les façades, nous constatons que les ouvertures sont à un nombre réduit, les murs sont presque aveugles, les façades de la mosquée contiennent plus de plein que de vide. La salle de prière s'ouvre sur l'extérieur par des petites fenêtres avec arc outrepassé, sept Fenêtres qui donnent sur la cour et par cinq autres sur la façade ouest. La toiture actuelle est une dalle en béton.

Figure 27 : - Façades extérieures.

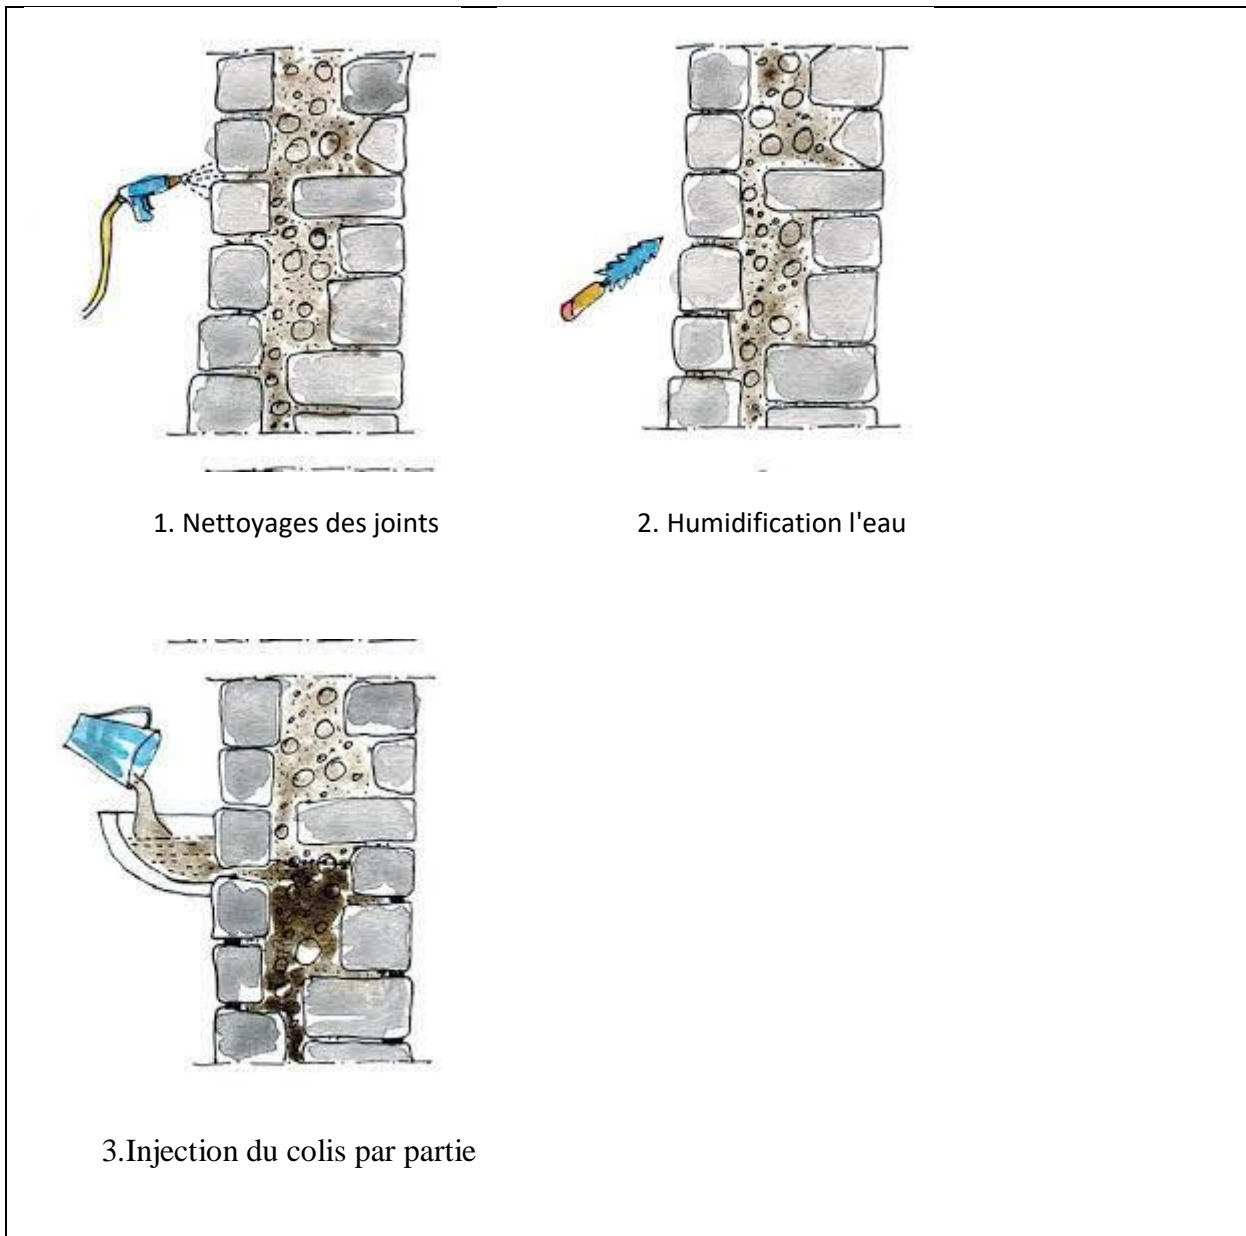
La consolidation des maçonneries par l'injection de coulis consiste à Nettoyer les joints et les regarnir avec un mortier à base de ciment dosé. La granulométrie peut varier en fonction de la largeur des joints. Le mortier sera plus dosé en liant pour les joints minces qui sont moins sujets au retrait. Après humidification, on injecte la maçonnerie avec un coulis à grande fluidité

figure 33 : Renforcement un mur par injection du coulis .

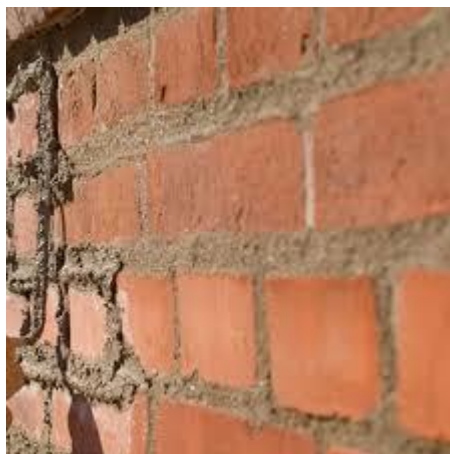
C'est de restitue la résistance initiale avec rejointoiement les joints de mortier les parties détériorées par l'érosion ou par les racines de plantes qui ont poussé entre les pierres

Figure 35 : Rejointoiements

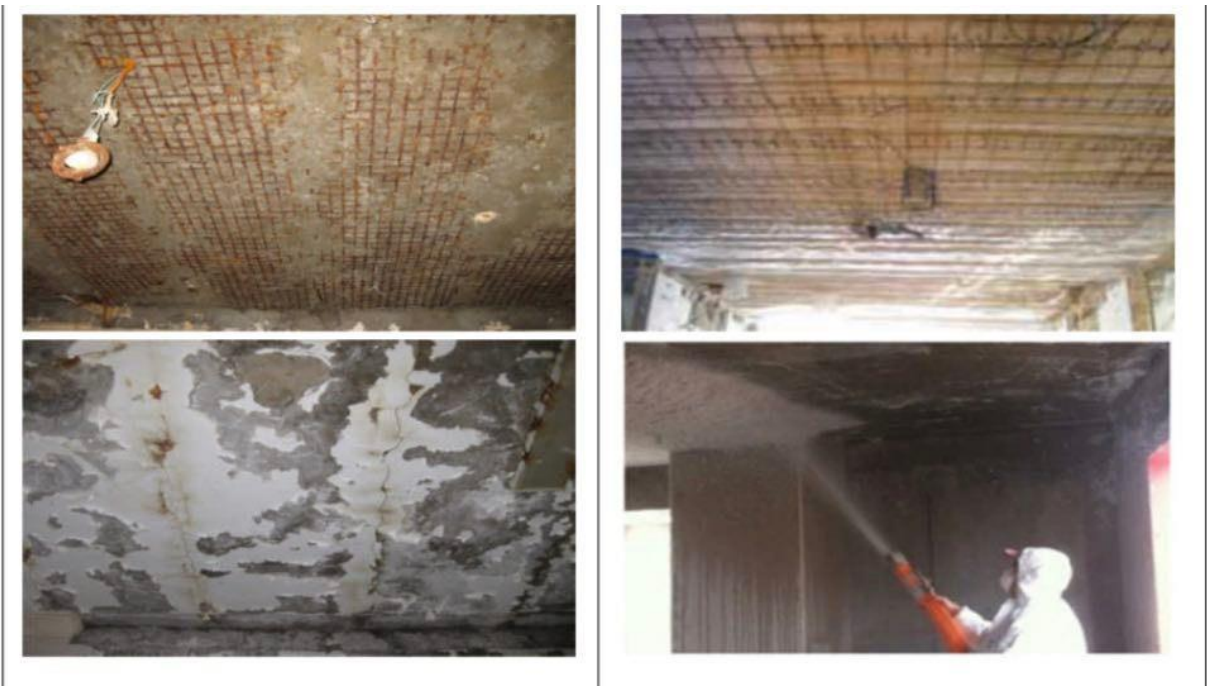
Utilise des enduits de renfort à base de béton armé Commençons par la pose de treillis métalliques et on la fixe avec les planchers, en suite appliquer par projection un micro béton richement dosé par couches successives jusqu'à atteindre une épaisseur de 8cm minimum.

figure38 : enduits de renfort (treillis métalliques).

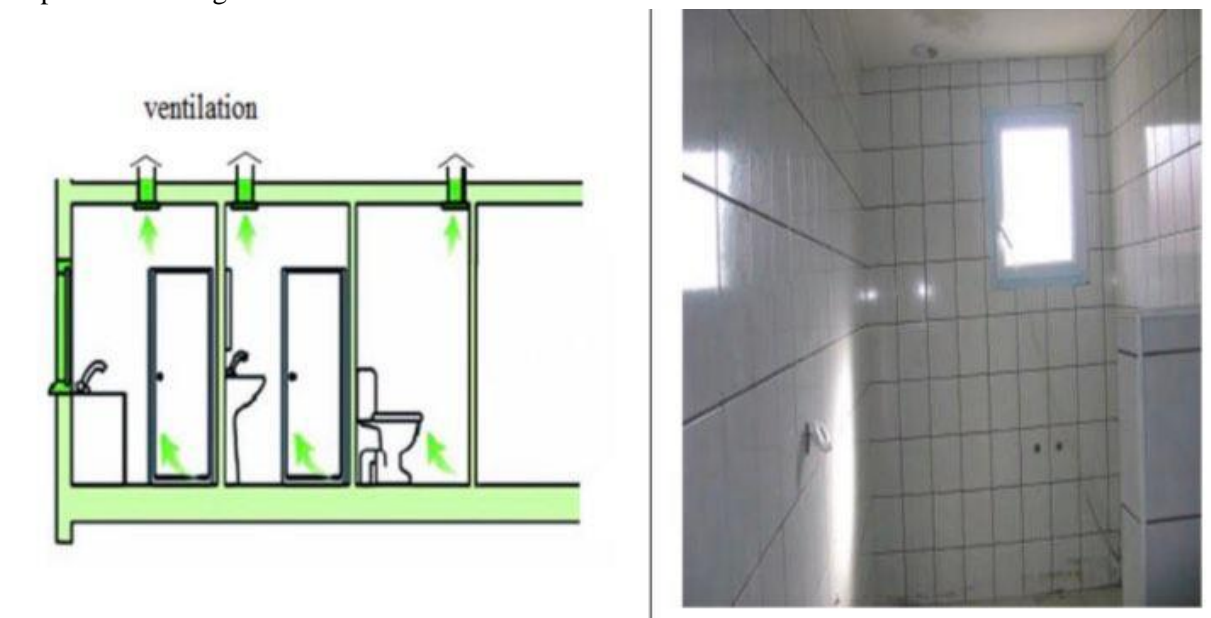
figure 41: les sanitaires

Pour les sanitaire la recommandation et de rénové toute les accessoires avec implantation des gaine de ventilation.

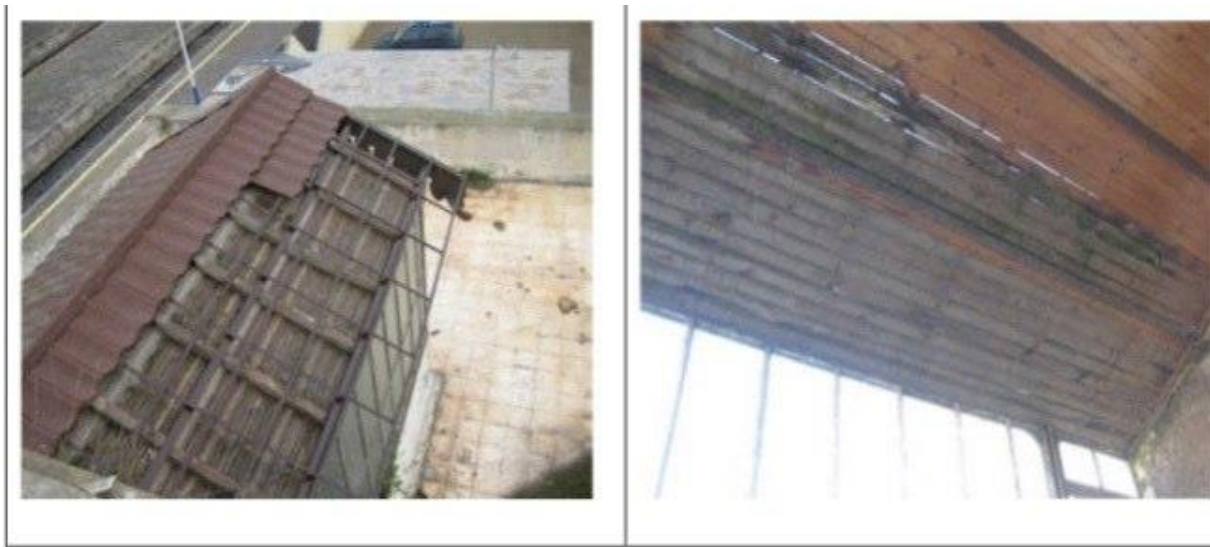
l'intérieure on doit sécher et nettoyer le bois humides et le repeindre.

figure 42 : réparation de la toiture

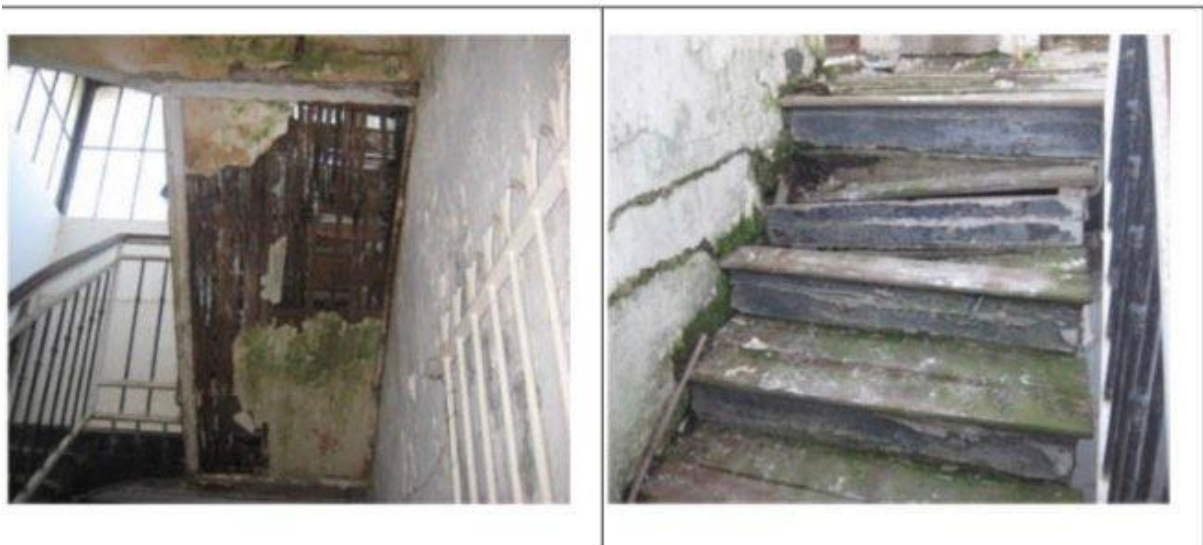
Pour les escaliers le choix est tombé sur le remplacement avec de nouveau escalier on garde les mêmes dimensions et le garde de corps.

figure 43: changement des escaliers

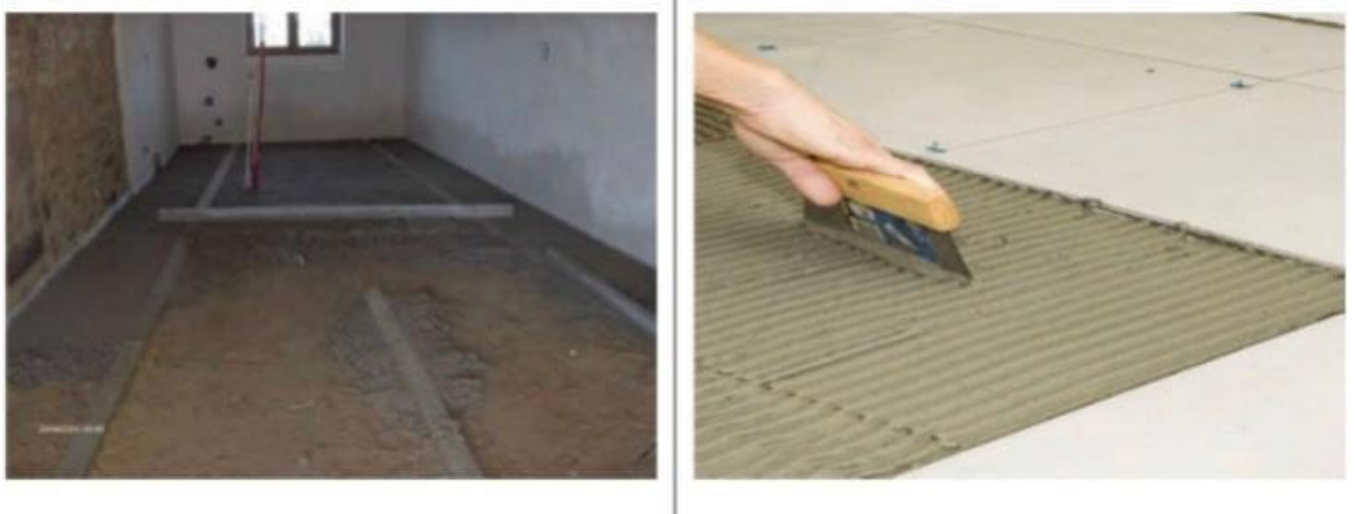
figure 46 : revêtement de sol

Le choix de revêtements et tombée sur Carreaux de céramique à cause de leur disponibilité sur le marché algérien et le savoir faire.

Pose scellée

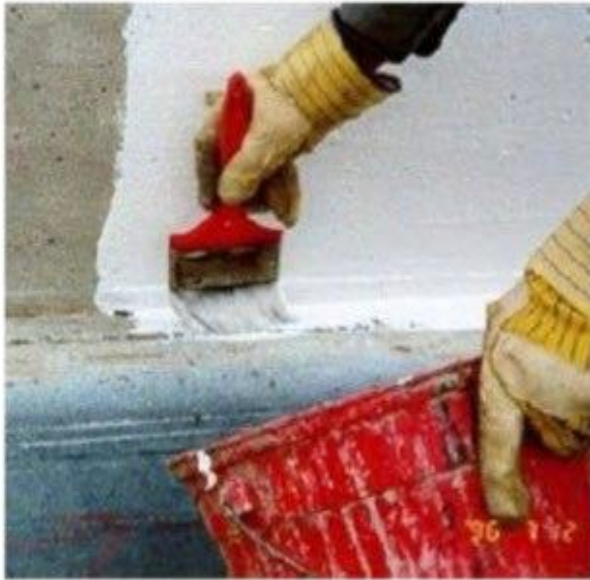
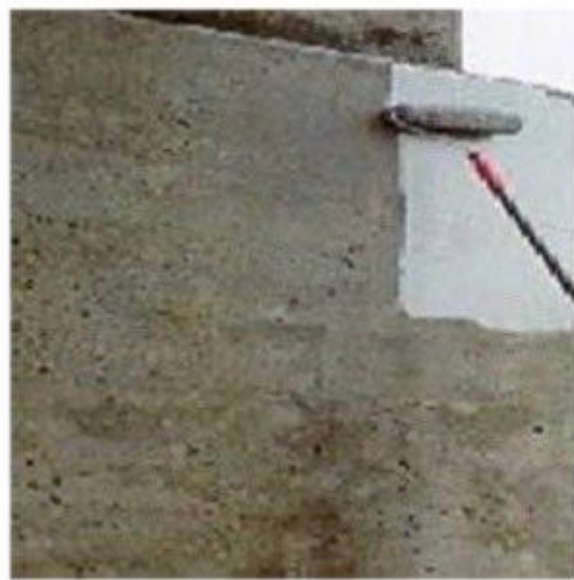
- _ Tout défaut doit être corrigé avant l'application de la couche suivante
- _ Entre chaque couche, on doit respecter le délai de séchage « sec pour recouvrir

figure 47 : application de peinture
