## **Chapitre 3**

La vulnérabilité des deux casbahs (Tigditt et  
Derb-Tobbana)

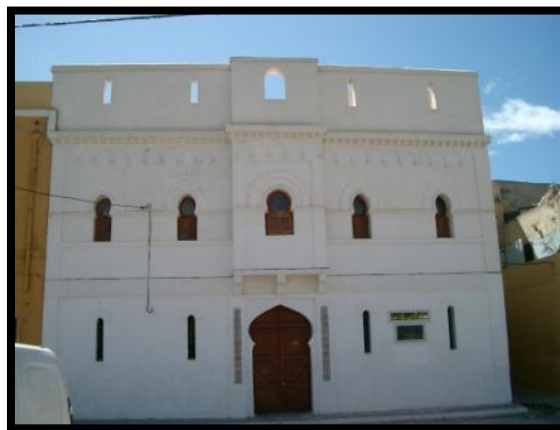
**Photo 3-3: La façade principale de dar El-Kaïd<sup>42</sup>**

La maison s'étale sur deux niveaux. Son plan de forme rectangulaire dont une seule façade principale donne accès à un espace principal «Wast-El-Dar » qui est entouré de el-Beyout qui donnent sur les coursives, et l'entourent ainsi des 04 côtés, en arcades reposant sur des colonnes doriques et ornementés à leur niveau supérieur par une faïence faisant jaillir son décor de mosaïque végétale.

La maison a résisté durant plusieurs siècles d'existence aux différents facteurs naturels et anthropiques et garde toujours sa magnificence ; celle d'une architecture traditionnelle.

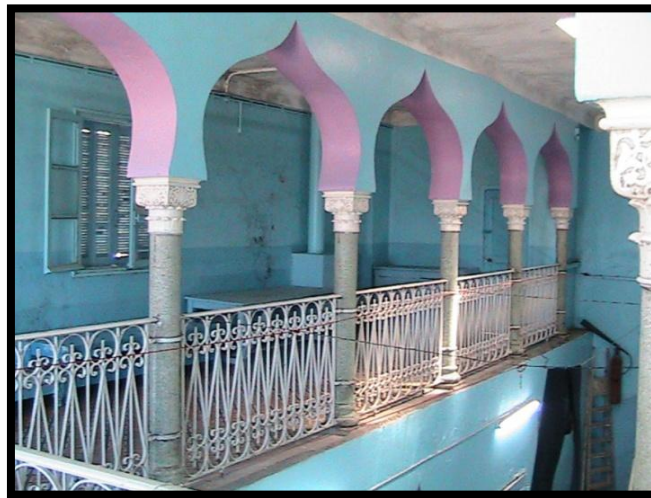
**Photo 3-13: Présence d'arcades dans la majorité des maisons traditionnelles<sup>100</sup>**

Les arcs étaient édifiés en briques pleines et creuses, qui sont un matériau très répandu dans la région pour faciliter l'assemblage des éléments incurvés; l'uniformité de ses dimensions était utilisée aussi pour les fenêtres comme pour le cadre des portes et les fenêtres, et aussi pour le colmatage et l'uniformisation de certains murs intérieurs et extérieurs du mausolée du Bey Mustapha Lahmer<sup>101</sup>.

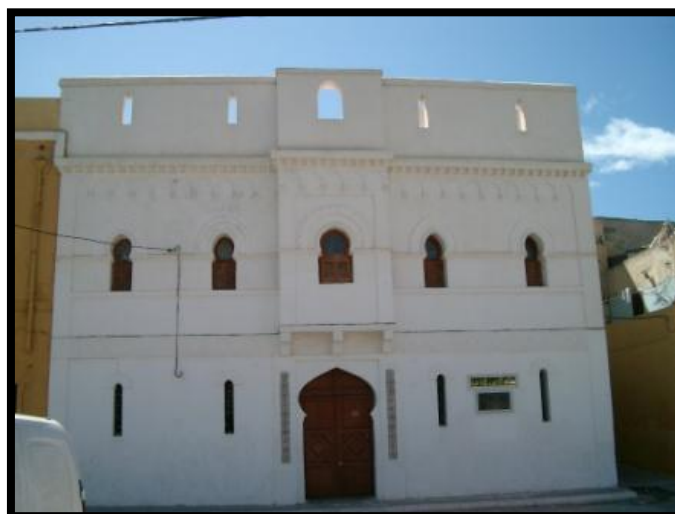
**Photo 3-16: Photo récente de la maison d'El-Kaid après restauration<sup>130</sup>**

Les photos précédentes (avant et après restauration) démontrent que suite à la restauration du musée, un étage a été supprimé (terrasse) car ce dernier a été ajouté suite à l'occupation des familles démunies dans la maison auparavant.

Suite à cette analyse, nous remarquons que d'importantes modifications ont été apportées comme la suppression de certains murs de séparation au niveau de l'entrée principale, la salle publique (salon d'honneur) et le comblement de certaines niches et différentes communications entre les pièces.

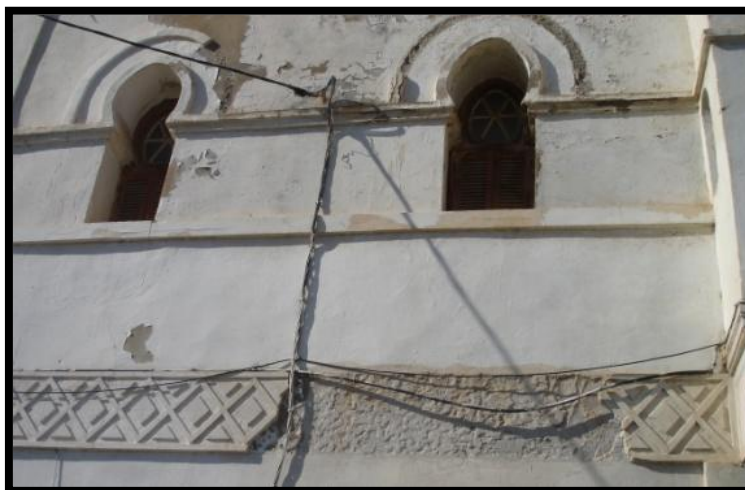
**Photo 3-17: Installation de câbles électriques au niveau de la façade de la maison d'El-Kaid après restauration<sup>131</sup>**

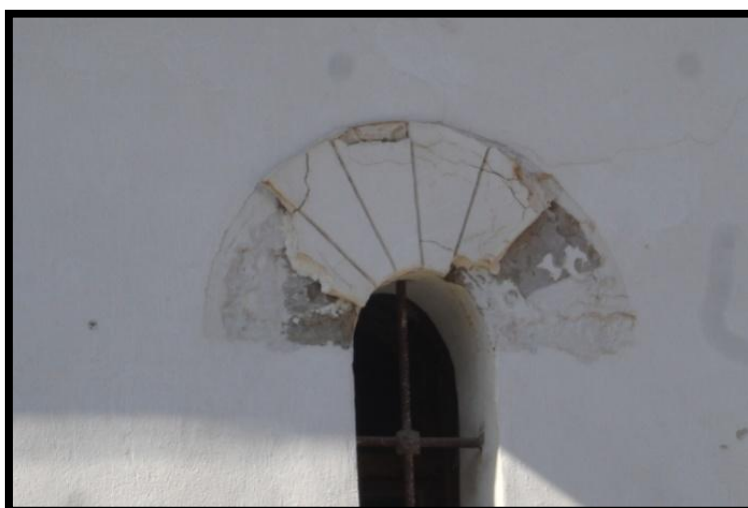
qualification dans le domaine de la restauration ce qui a conduit à l'apparition de certaines défaillances dans la totalité des bâtiments comme le décapage du carrelage, les fissures dans les murs, la présence de moisissures suite aux infiltrations pluviales dans les murs,..., etc.

**Photo 3-18 : Décollage du plâtre de la maison d'El-Kaid après restauration<sup>132</sup>**

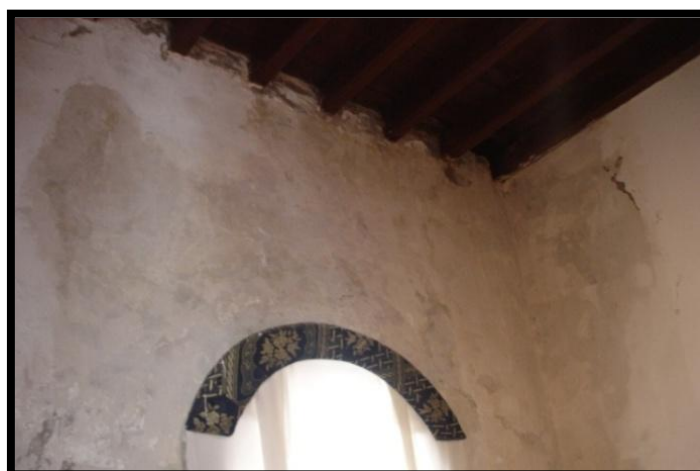
**Photo 3-19: Infiltration des eaux pluviales dans le bâtiment à cause de la cassure de l'emboîtement du collecteur d'eau pluviale encastré dans le mûr<sup>133</sup>**

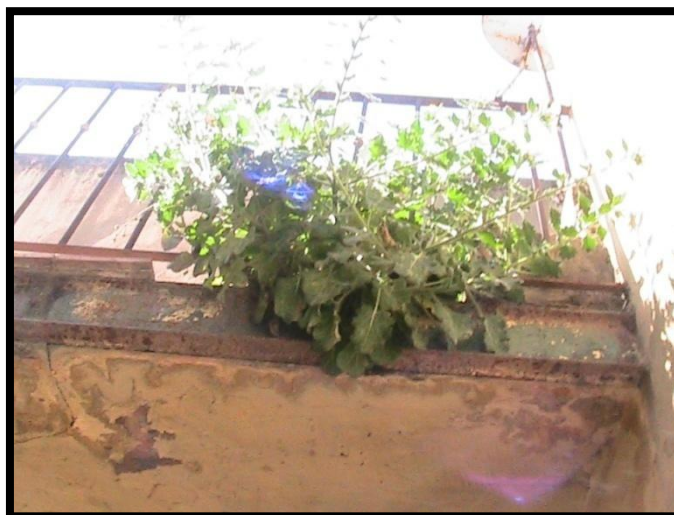
**Photo 3-20 : Prolifération des plantes envahissantes dans les planchers des battisses<sup>135</sup>**

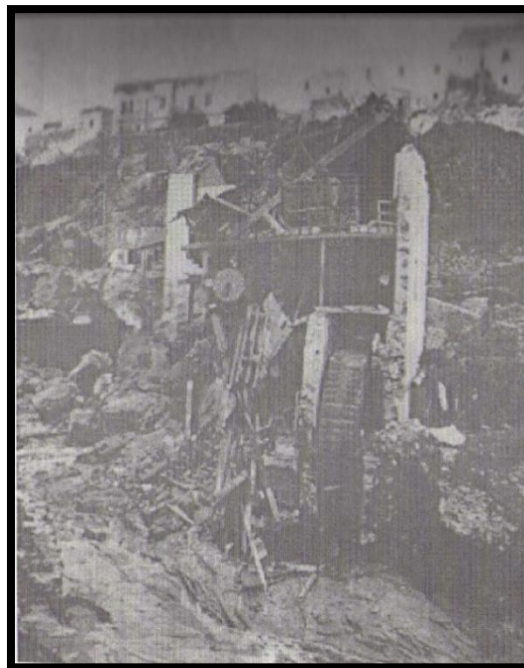
**Photo 3-23 : Effondrement de quelques moulins du quartier de Tigditt<sup>140</sup>**

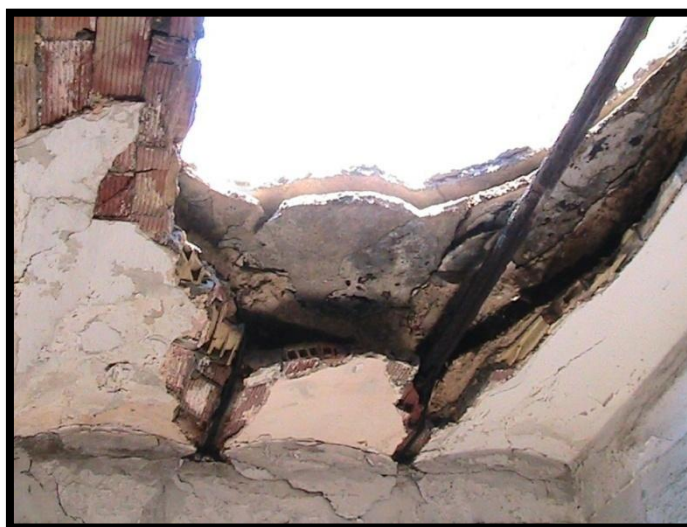
D'autres facteurs climatiques comme l'humidité, influencent considérablement sur l'état de dégradations des constructions. Les quartiers étant situés près de la côte où le taux d'humidité est élevé accélère la rouille des métaux comme les poutrelles métalliques des planchers, le décollage des enduits,..., etc.

**Photo 3-24 : Présence de rouille des poutrelles causant l’effondrement des planchers<sup>141</sup>**

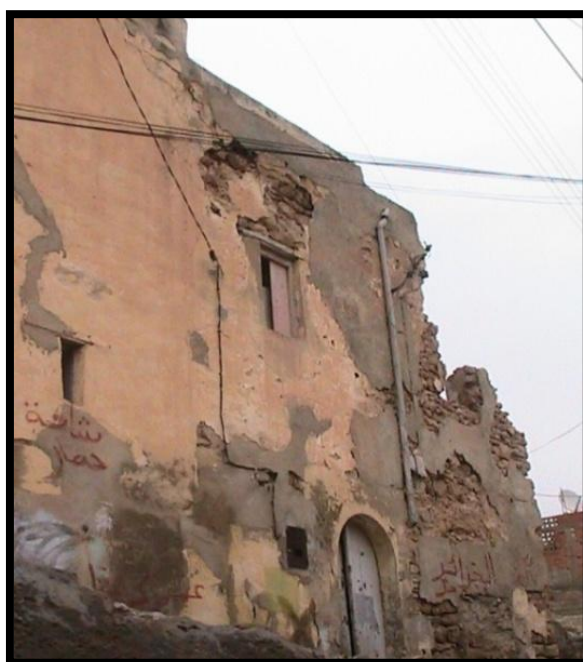
intervention radicale du système structurel. Cette dégradation peut se manifester par des rouilles importantes dans les IPN (dans le cas de poutres métalliques, effondrement partiel ou total de certaines dalles, effritement du mortier ayant perdu sa fonction d'adhérence entre les pierres et les éléments composants les maisons.

**Photo 3-25 : Dégradation des façades (mûrs extérieurs)<sup>144</sup>**

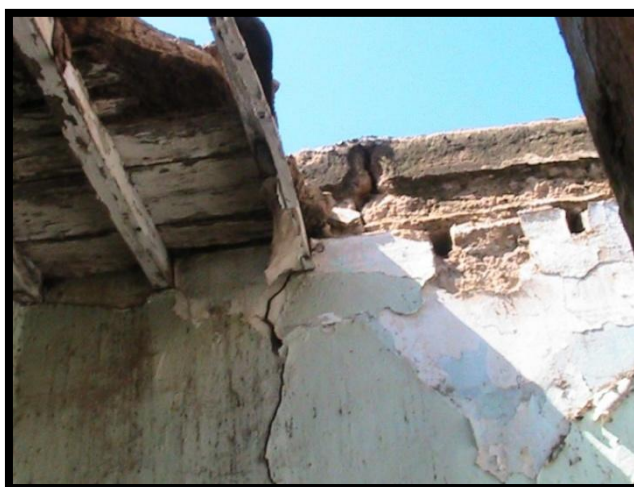
**Photo 3-26 : Effondrement des planchers à poutrelles en bois<sup>145</sup>**
