MEMOIRE
Présenté en vue de l'obtention du diplôme de
Magister en Génie Civil

Pathologie des ouvrages cas des
dégradations des chaussées
aéronautiques du sud algérien

Etude de cas a touché les aéroports de Béchar, de Timimoun, d'Adrar et de Tindouf.

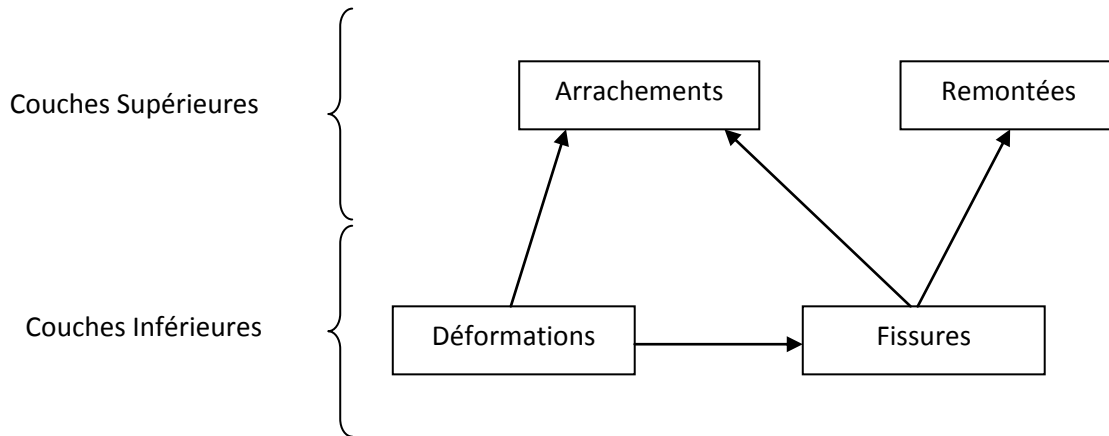
Figure 2.3 : Schéma présentatif des principales dégradations

- Boursoufflure saline ou champignon : rencontré en climat désertique, c'est le renflement et le soulèvement de la couche de roulement suite à la cristallisation du sel (halite) sous forme de cristaux fibreux (trichites) entre la couche de base et la couche de roulement.
- Décollement : rupture de l'adhésion entre revêtement et corps de chaussée.
- Remontée d'eau : zone humide à la surface du revêtement.
- Tôle ondulée : ondulations perpendiculaires à l'axe de la chaussée, fréquentes au sud.
- Dépôt de gomme : dépôt de caoutchouc localisé dans la zone de toucher des roues.
- Empreinte/poinçonnement : enfoncement localisé du revêtement. Ce défaut s'observe généralement dans les aires de stationnements.
- Contamination/souillure : pénétration dans l'enrobé de produits chimiques (hydrocarbures, huiles...).

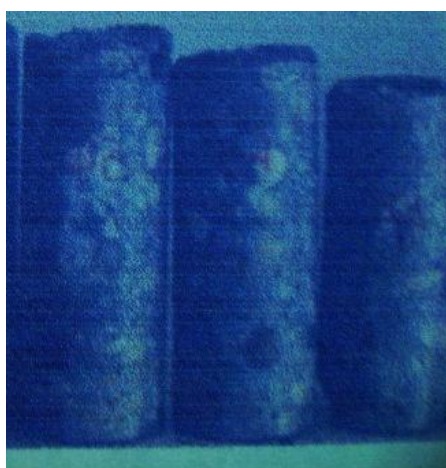
Figure 3.8 : les carottes prélevées de la piste Figure 3.9 : les carottes prélevées du parking

Piste principale	Bretelle	Parking
1 ^{er} carottage	54 cm	62 cm	66 cm
2 ^{eme} carottage	53 cm	57 cm	62 cm
3 ^{eme} carottage	57 cm	61 cm	57 cm

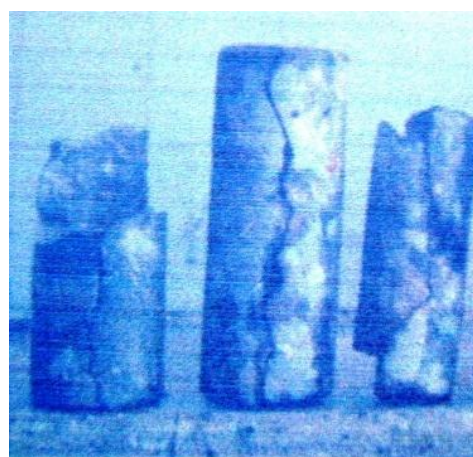
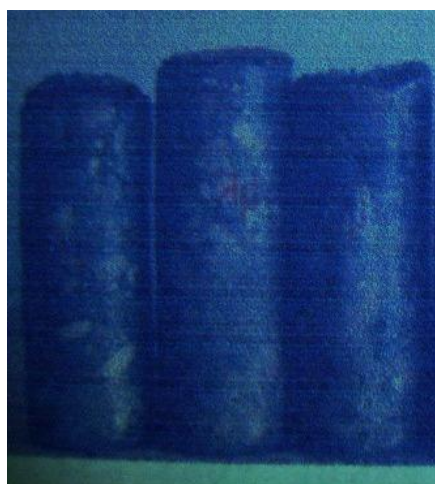
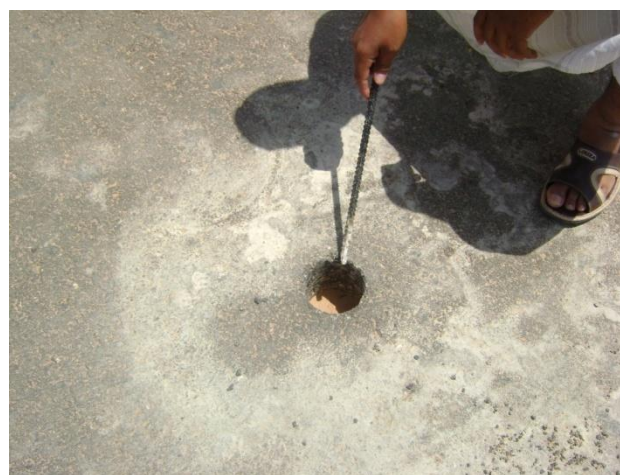
Figure 3.10: les carottes prélevées des bretelles

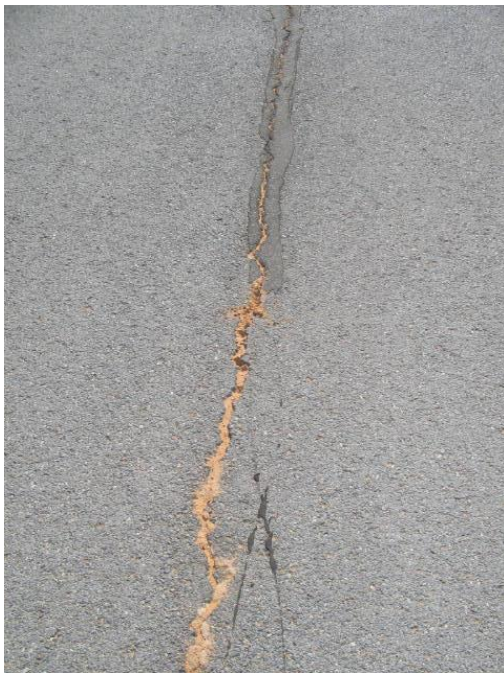
Figure 4.1 : Fissure de joint d'un niveau élevé

Par extension, cela peut désigner également la délimitation entre zones de structures différentes.

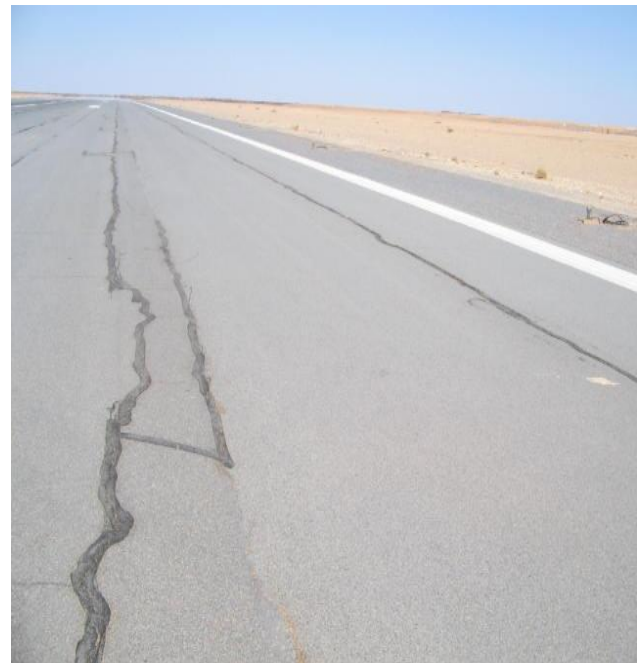
Figure 4.2 : Fissure de joint

Par extension au cas des chaussées en dalles de béton de ciment renforcées en enrobés, fissure située au droit des joints de dalles.

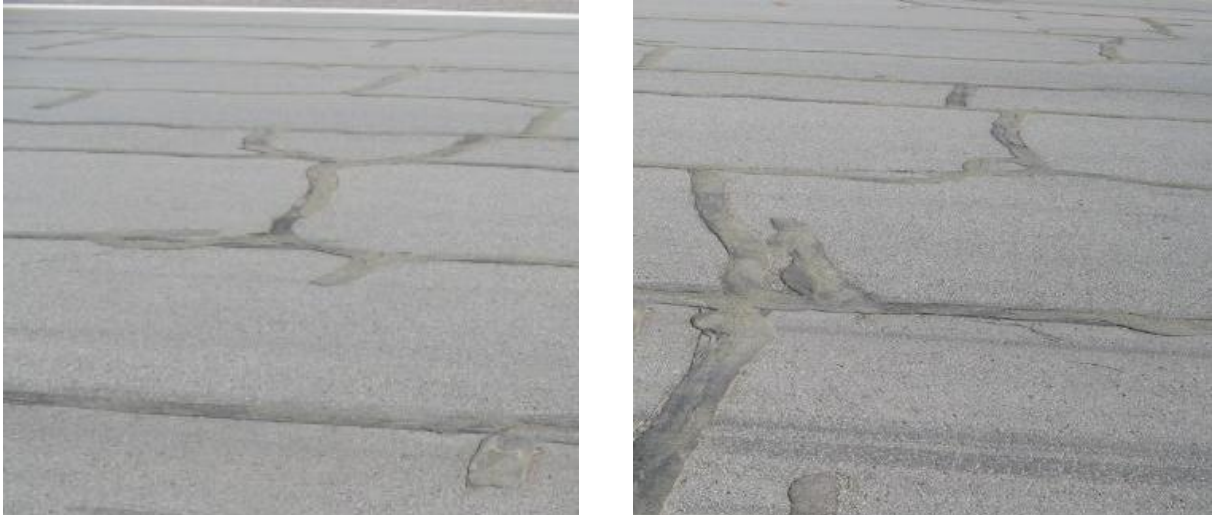
Figure 4.5 : Faïençage de retrait avec un degré moyen

Ensemble de fissures formant un maillage, les mailles étant sensiblement rectangulaires, de largeur inférieure à 3 m et généralement supérieure à 60 cm. Cette dégradation peut se rencontrer indifféremment sur toute la largeur de la chaussée, même dans les zones non circulées.

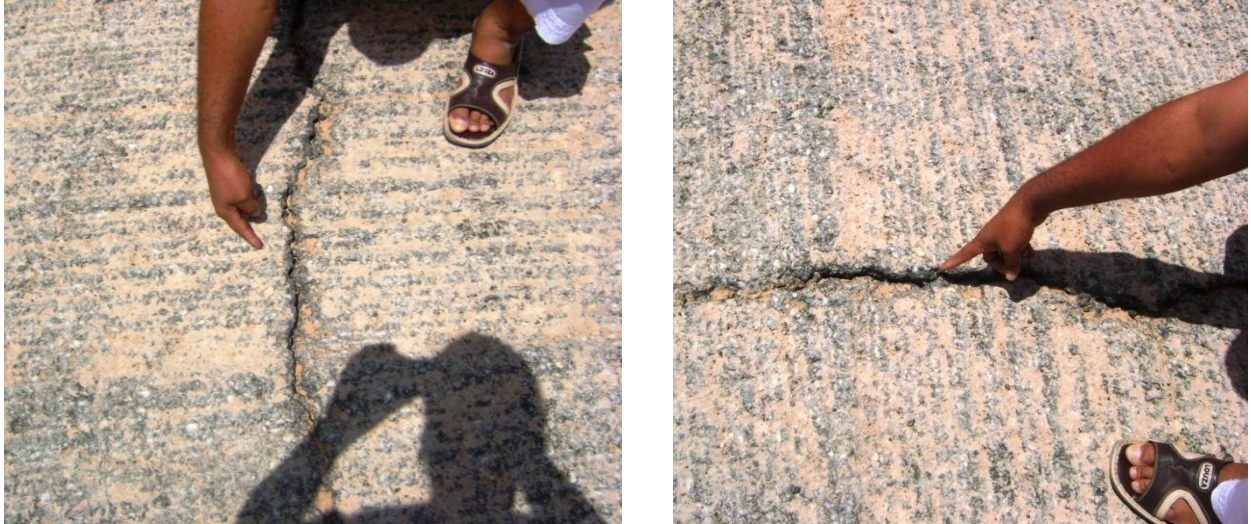
Figure 4.5 Fissure de fatigue

Elle est souvent accompagnée de fissures transversales à intervalle aléatoire et d'une dépression.

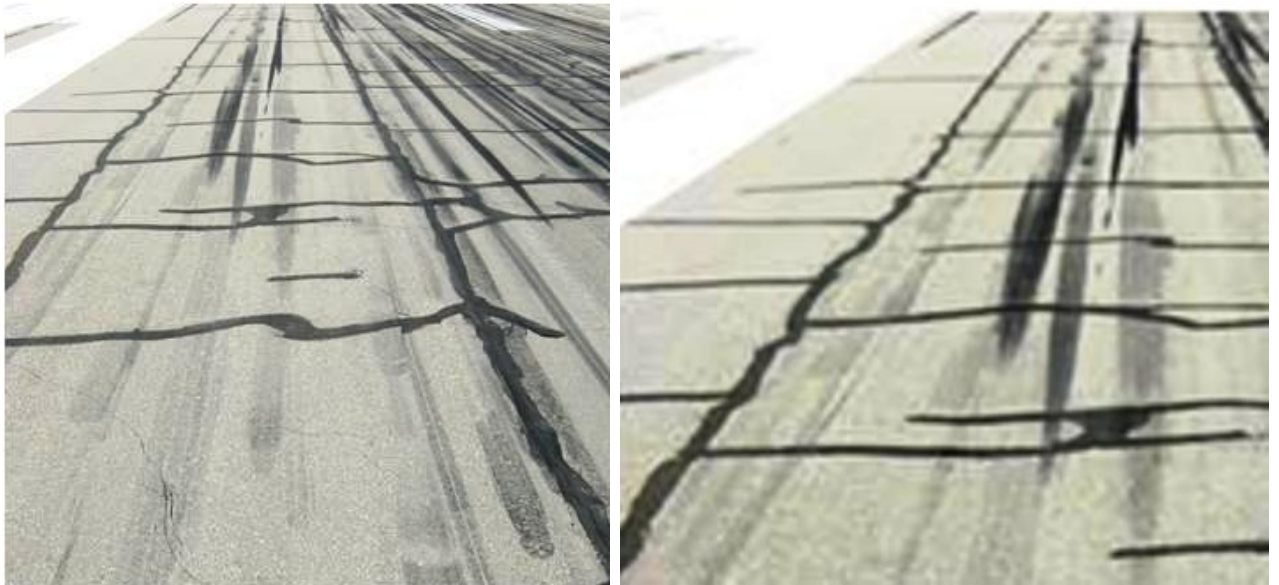
Figure 4.6 : Faïençage généralisé et dépôt de gomme

Il s'agit d'un ensemble de fissures plus ou moins rapprochées, formant un maillage. Les causes en sont la fatigue de la couche de roulement ou de la totalité de la chaussée, due à une structure insuffisante vis-à-vis du trafic supporté, ou à une portance insuffisante du sol. Il évolue sous la forme d'une ouverture progressive des fissures, puis vers un arrachement des matériaux et des déformations. En cas de faïençage fin (fissures de moins de 2 mm d'ouverture), il n'existe aucune technique d'entretien courant ; dans le cas contraire, il faut envisager un scellement et une imperméabilisation de surface.

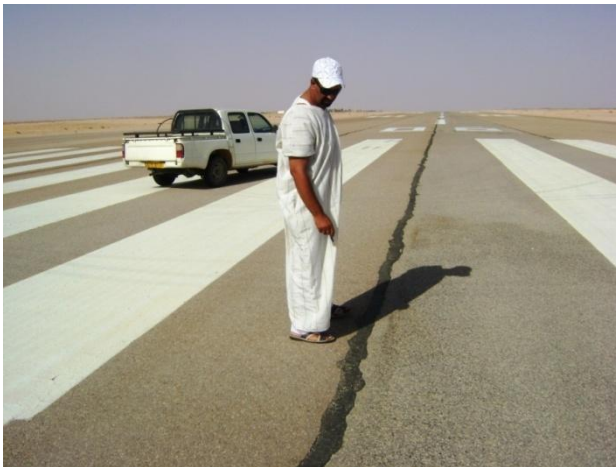
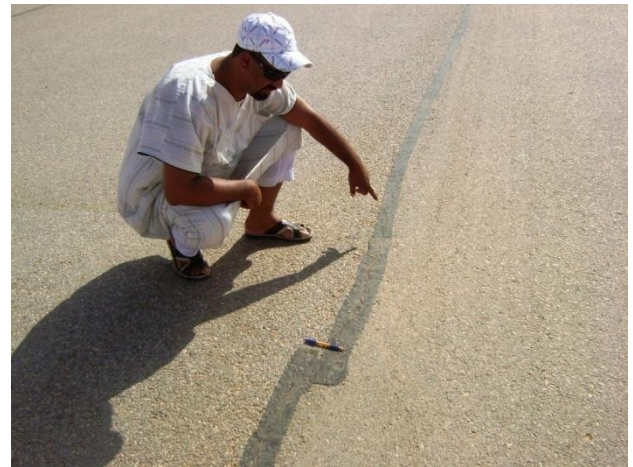
Figure 4.7 : Fissure de joint

Il s'agit d'une ouverture apparaissant sous forme de fissure rectiligne au raccordement de deux bandes d'enrobé (joint longitudinal) ou à une reprise d'une bande d'enrobés (joint transversal). Les causes en sont le mauvais accrochage initial entre les deux bords du joint – faute de réchauffage ou de badigeonnage – ou, dans le cas contraire, le vieillissement du liant sous l'effet des variations de température. Elle évolue vers l'épaufrure des bords de joint, ce qui facilite la pénétration d'eau et peut entraîner – sous l'effet du trafic – un décollement partiel de l'enrobé. Elle peut également évoluer vers le faïençage, le nid de poule ou la pelade.

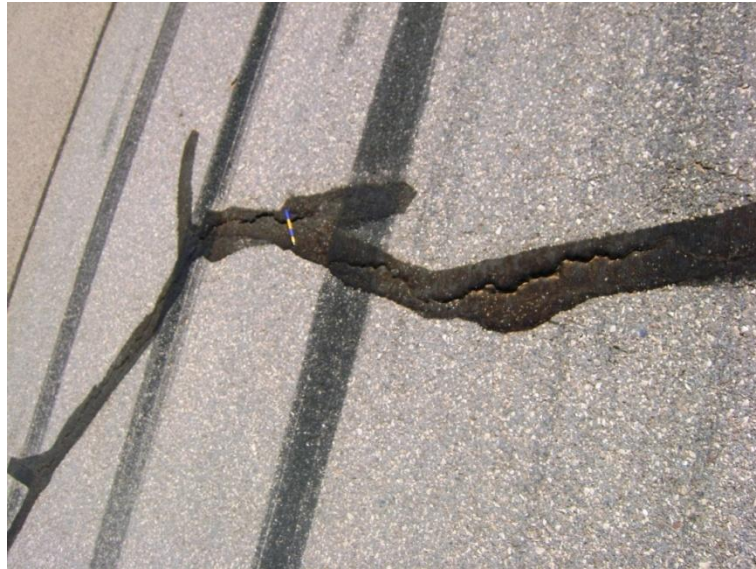
Figure 4.8 Fissure de retrait

Il s'agit d'une cassure de la chaussée rejoignant deux bordes adjacentes. Elle évolue vers l'épaufrure et les faïençages, flache et départ de matériaux.

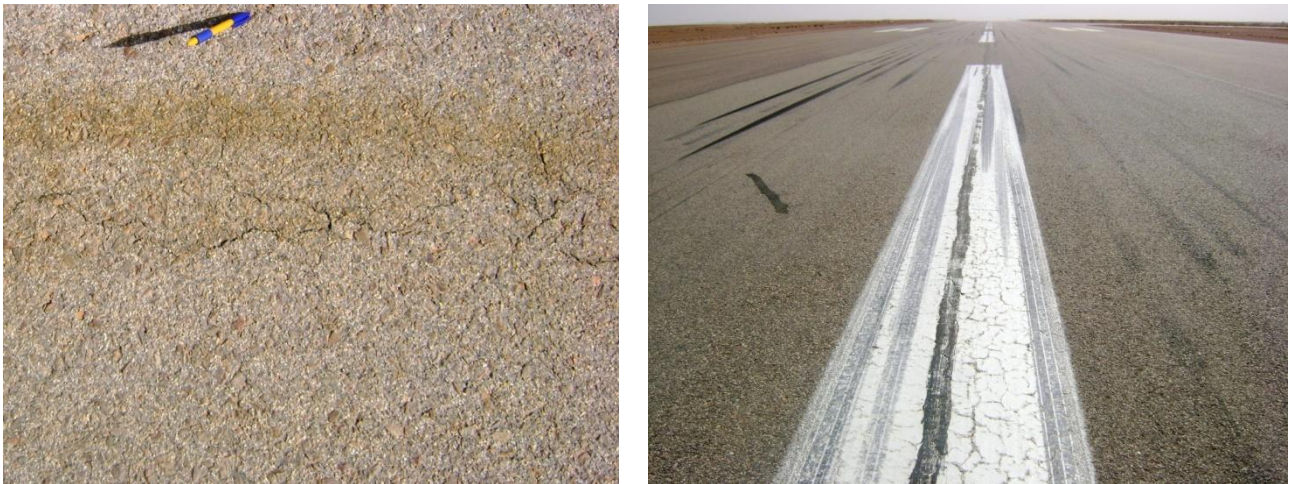
Figure 4.9 Fissure de fatigue

Elle est souvent accompagnée de fissures transversales à intervalle aléatoire et d'une dépression.

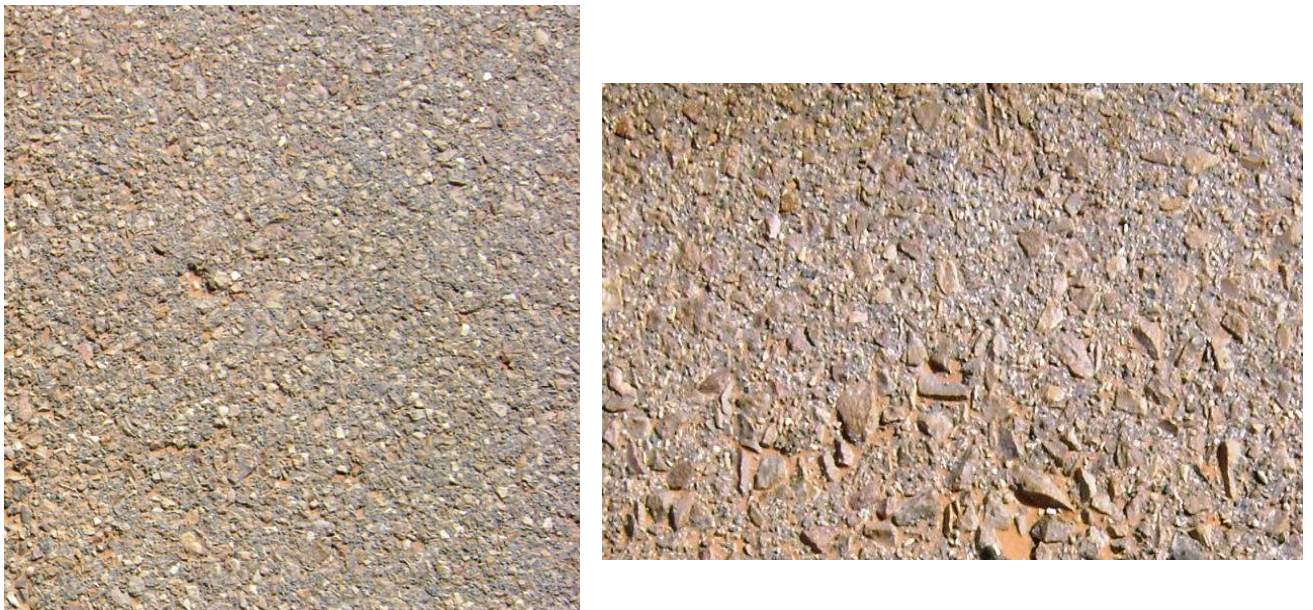
Figure 4.10 : désenrobage

Il s'agit du départ de mastic (liant et fines) autour des granulats d'une couche de roulement en enrobés. Les causes en sont le vieillissement du liant, la ségrégation de l'enrobé dans l'axe du finisseur grande largeur, la reprise manuelle locale à l'exécution créant un point singulier, l'action des sels de déverglaçage, la propreté des granulats ou du sable, la mauvaise adhésion granulat-liant, le brûlage de l'enrobé (température d'enrobage supérieure au seuil critique) ou encore le défaut de compactage. Il évolue en surface et en profondeur, jusqu'à la pelade.

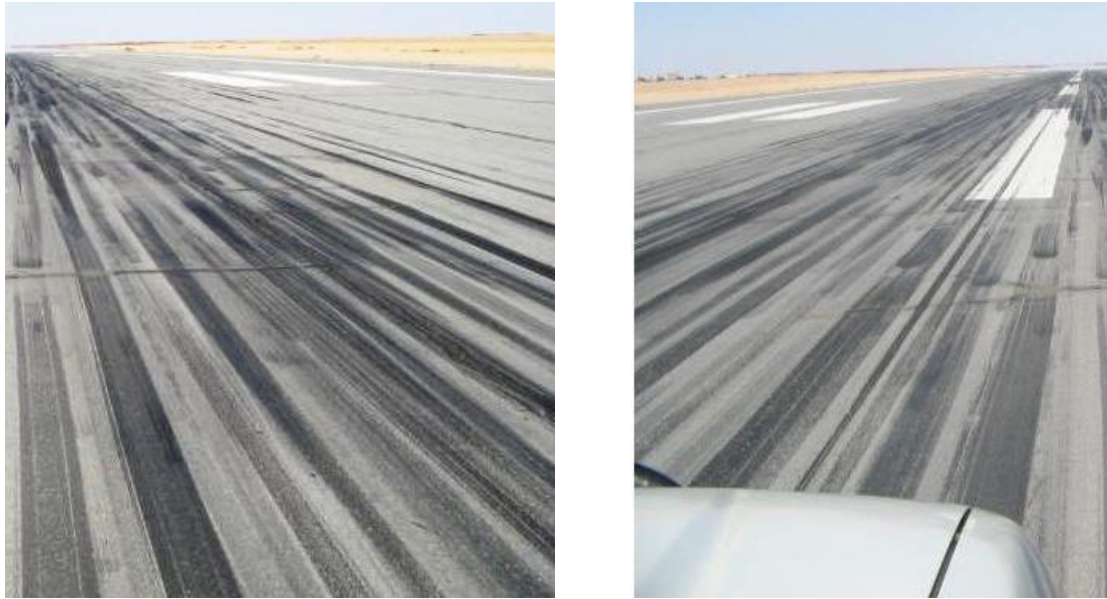
**Figure 4.16 : Dépôt de gomme
niveau élevé.**

Dépôt de caoutchouc localisé dans la zone de toucher des roues.

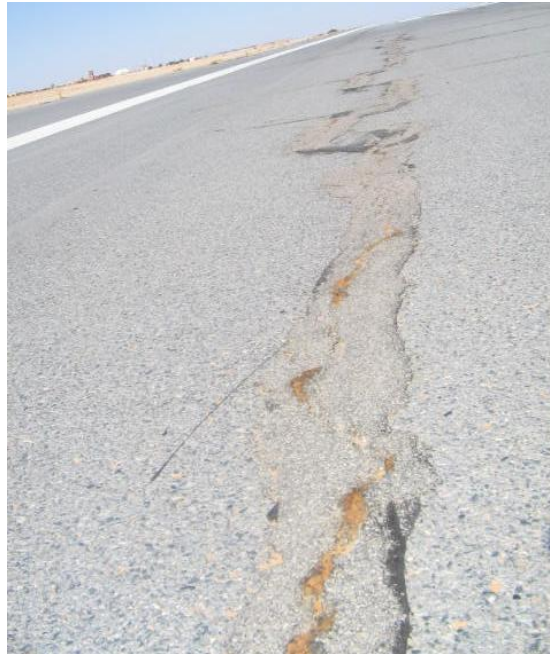
**Figure 4.17 : Réparation ponctuelle dégradée
Dépôt du sable dans le joint**

Réparation ponctuelle, quel que soit son origine, à l'exception des scellements de fissures, concernant une fraction de dalle supérieure ou égale à 0,5 m² et présentant des dégradations sur sa surface ou son contour.

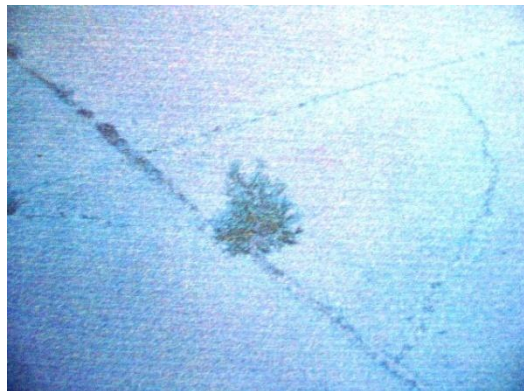
**Figure 4.23 : Cassure d’ange élevée
(bout bétonné N°19)**

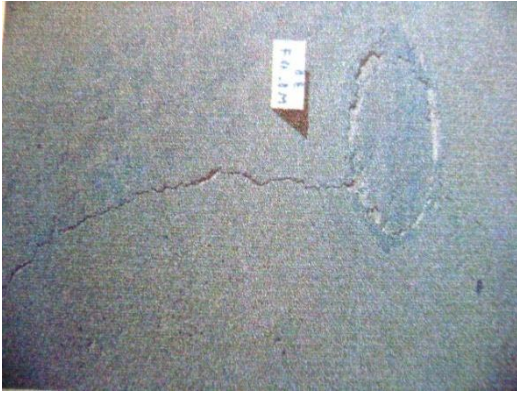
Rupture de la dalle en deux morceaux sauf si celle-ci concerne un coin de dalle.

Figure 4.24 : Fissure élevée avec carottage existant (bout bétonné N°01)

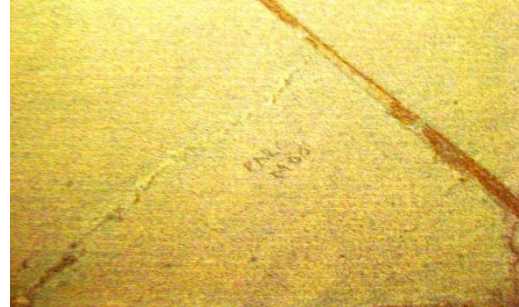
Figure 4.25 : Fissure élevée (parking)

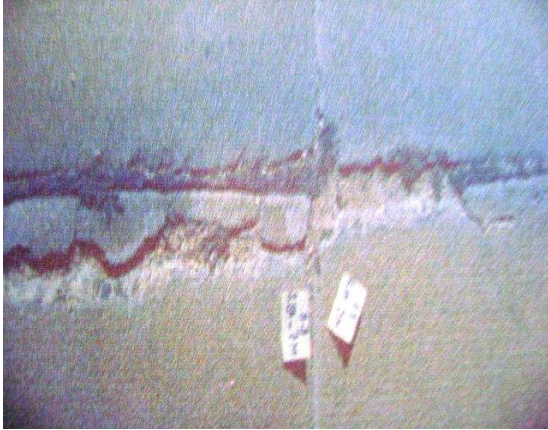
Bris du bord de la dalle en coin ou en partie courante à moins de 30 cm du joint ; généralement cette dégradation affecte simplement une partie de l'épaisseur de la dalle.

**Figure 4.27 : Epaufrure graves
(bout bétonné N°01)**

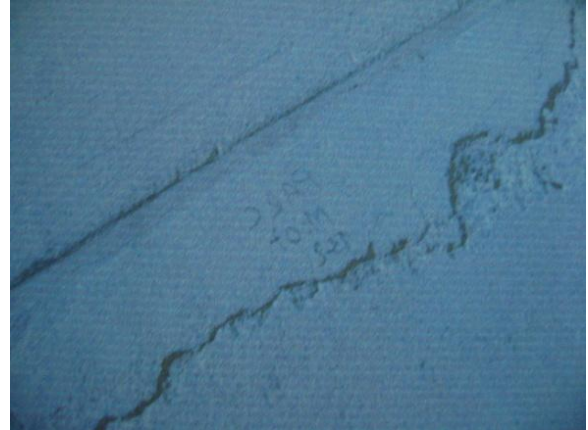
**Figure 4.28 : Epaufrure graves
(parking)**

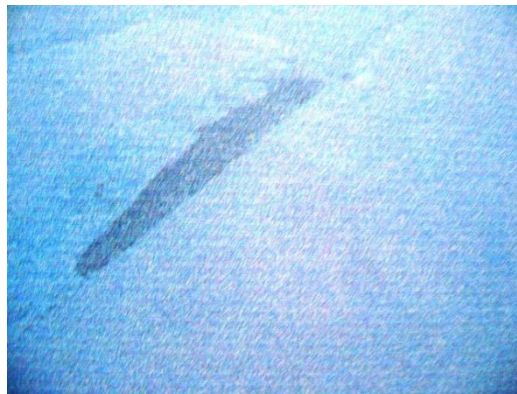
**Figure 4.29 : Epaufrure de degrés
moyen (bout bétonné N°19)**

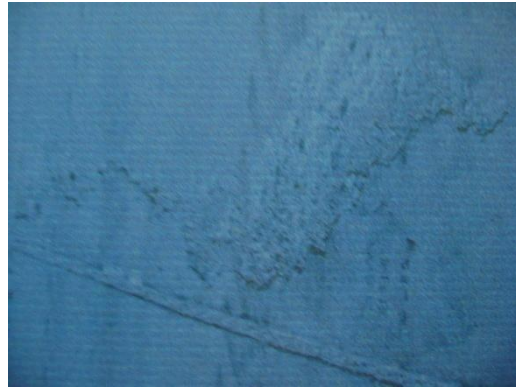
Figure 4.31 : Ecaillage d'un degré élevé (parking)

Il s'agit de la désintégration superficielle localisée de la surface de béton. Les causes en sont la compression d'un point dur dans le joint, le feuilletage à la mise en œuvre, le ragréage à la construction (figure 4.30 et 4.31), les chocs mécaniques ainsi que les chocs thermiques sur pistes aéronautiques.

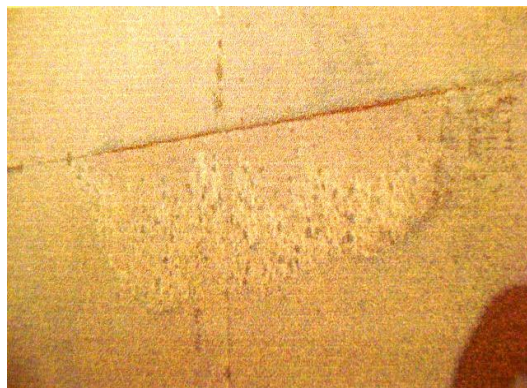
Figure 4.32 : Ecaillage d'un degré élevé (bout bétonné N°19)

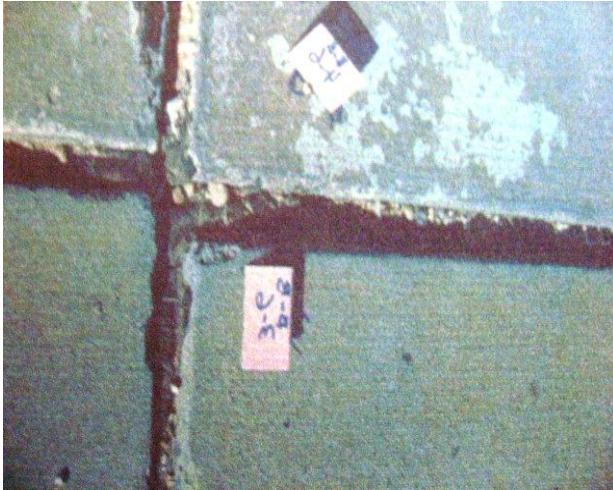
Le joint est défectueux lorsqu'il n'assure plus la fonction d'étanchéité.

**Figure 4.33 : Défaut de joint
(bout bétonné N°01)**

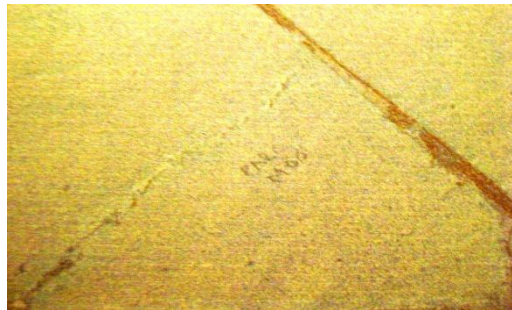
**Figure 4.35 : Défaut de joint
(parking)**

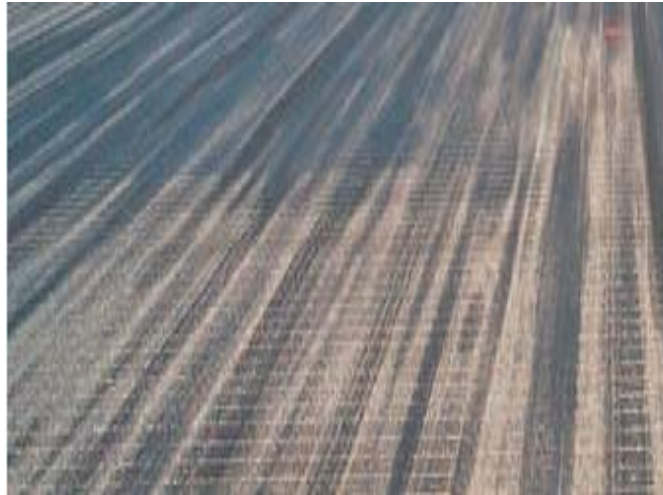
Figure 4.35 : Dépôt de gommes

Dépôt de caoutchouc localisé dans la zone de toucher des roues.

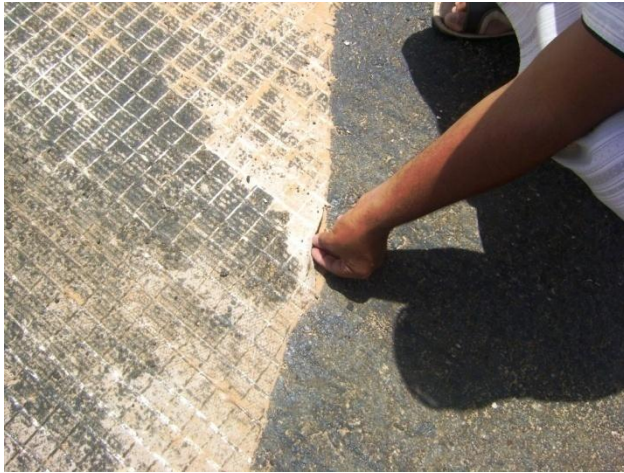
Géotextile utilisée pour le renforcement

Dans le cas de l'aérodrome d'Adrar les travaux de renforcement sont confiés à l'entreprise Entreprise de Viabilisation Sidi Moussa (EVSM) et les travaux de renforcement sont en cours.

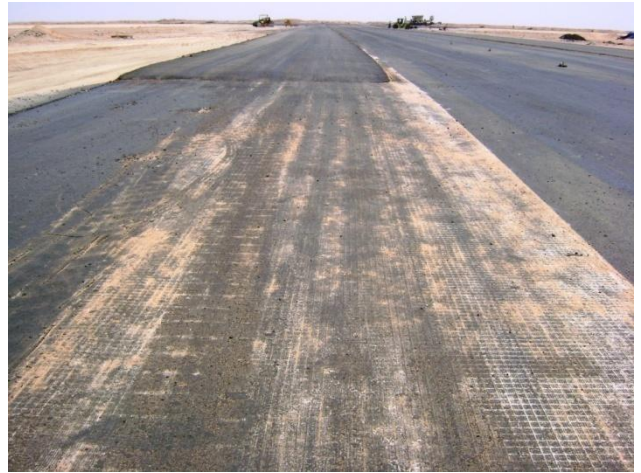
Les travaux de renforcement sont en cours

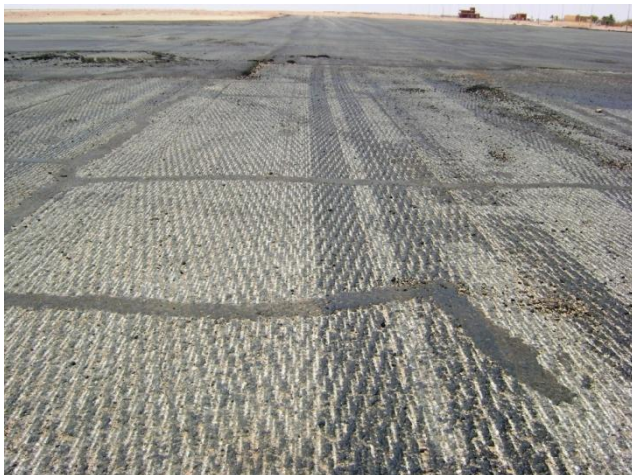
Les travaux de reprofilage en cours

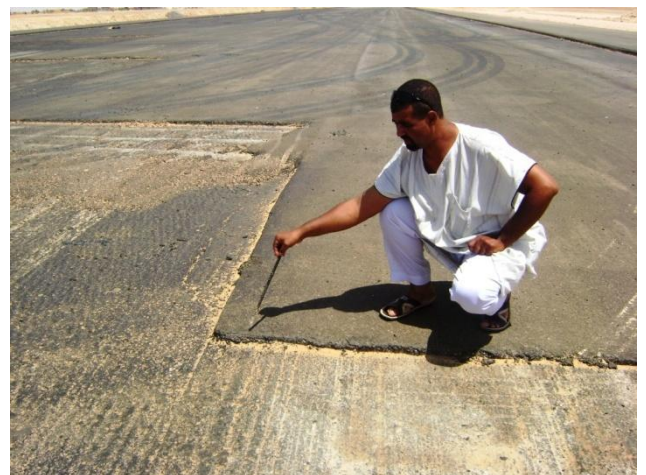
Les travaux sur la piste principale presque achevés
