Université Abdelhamid Ibn Badis Mostaganem
Faculté des sciences et technologie
Département de génie civil & architecture

Mémoire de magister pour l'obtention du diplôme de magistère
Spécialité : architecture
Option : habitat, patrimoine et matériaux innovant

Fondement théorique et technique pour la restauration
du fort de Santa Cruz

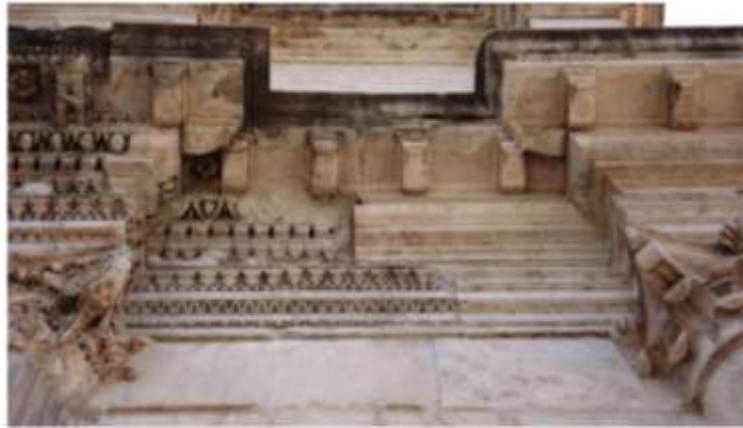
Figure 3 : section de droite restituée en travertin avec simplification des formes

La restauration de l'arc réalisée vers 1820 : les colonnes cannelées à l'origine ont été complétées par des colonnes sans cannelures et les parties restaurées se distinguent des maçonneries originelles par un changement des matériaux (travertin au lieu de marbre) [39], ce qui lui a permis d'une première de conserver l'authenticité et l'actualité expressive par contre la distinguabilité n'apparaît que de près.

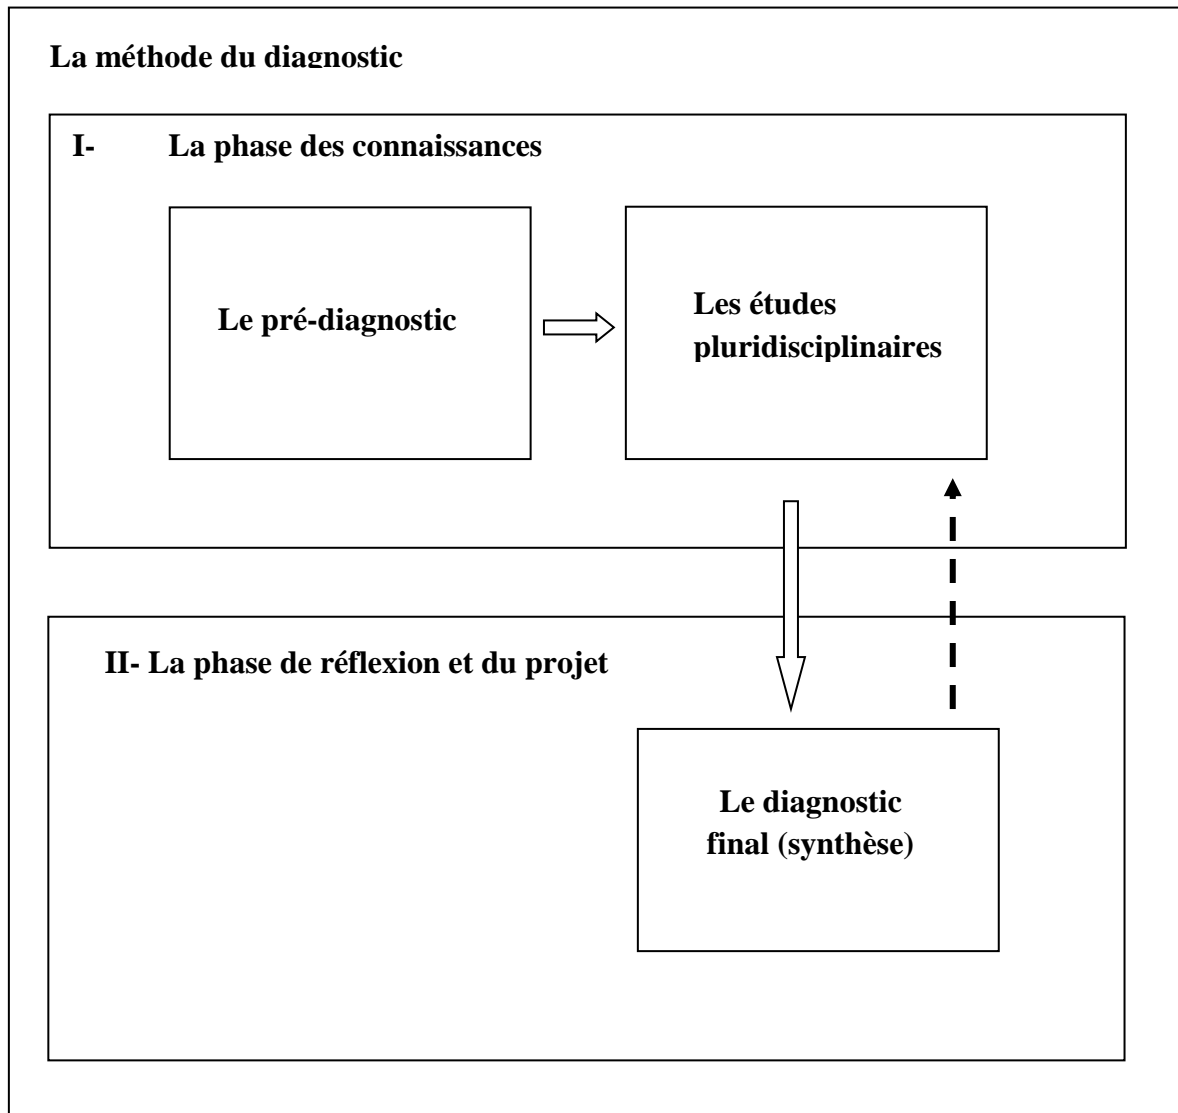
Figure 8 : schéma de la méthode du diagnostic

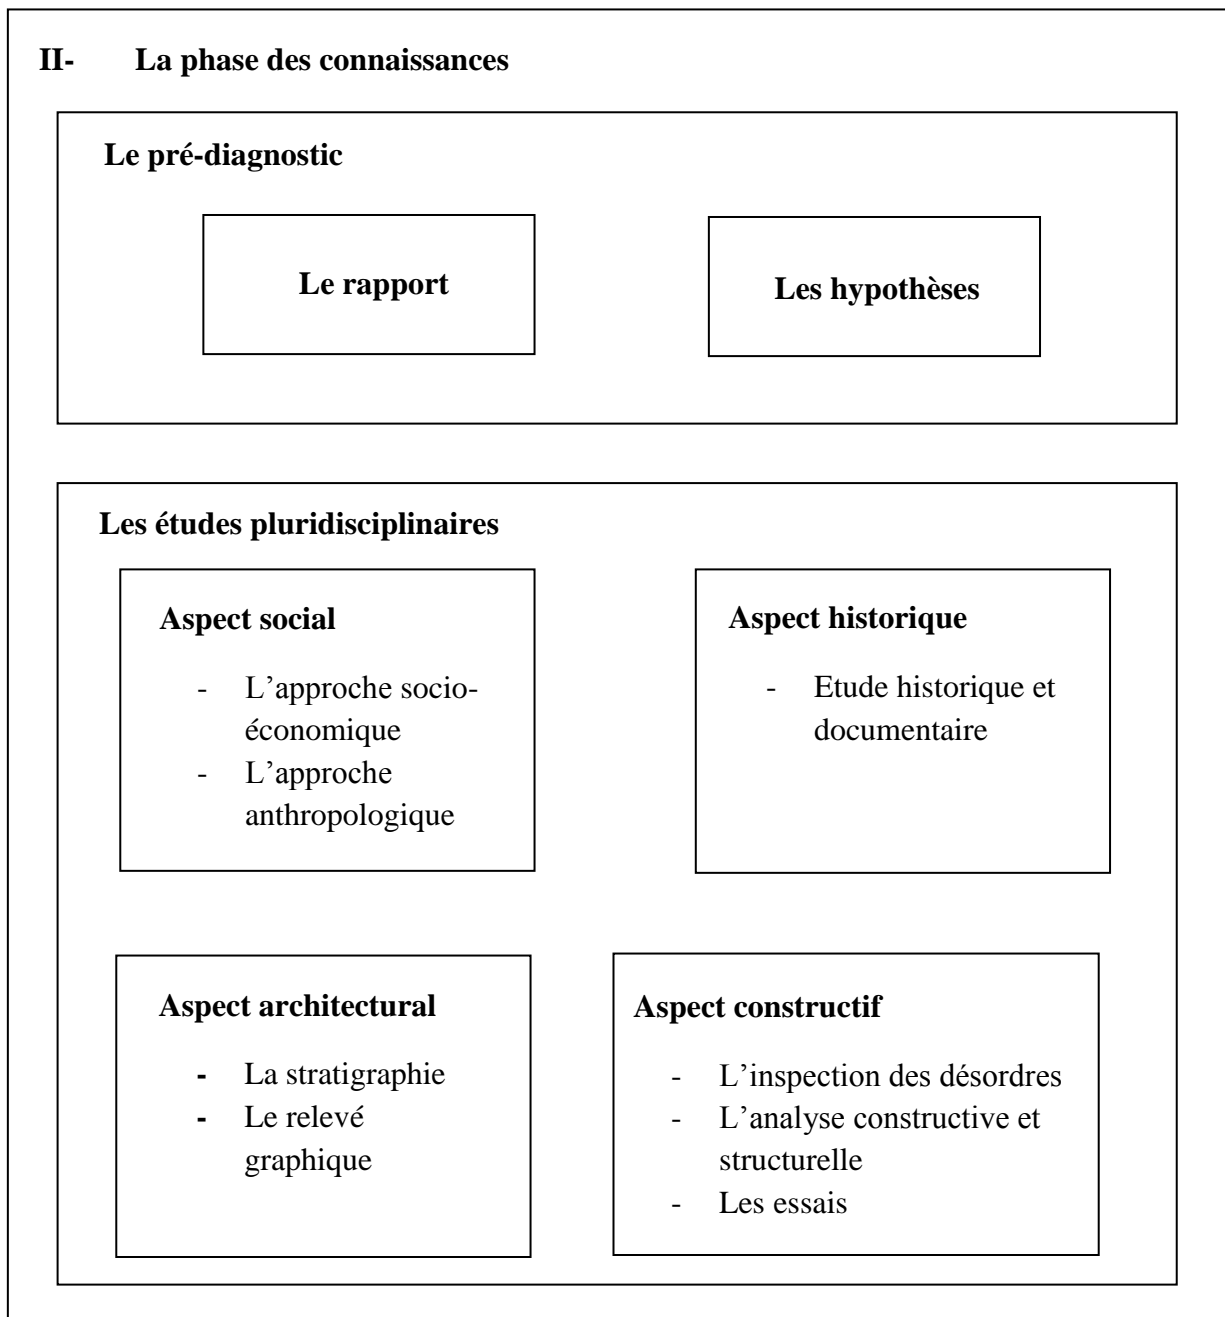
Figure 9 :schéma de la phase des connaissances

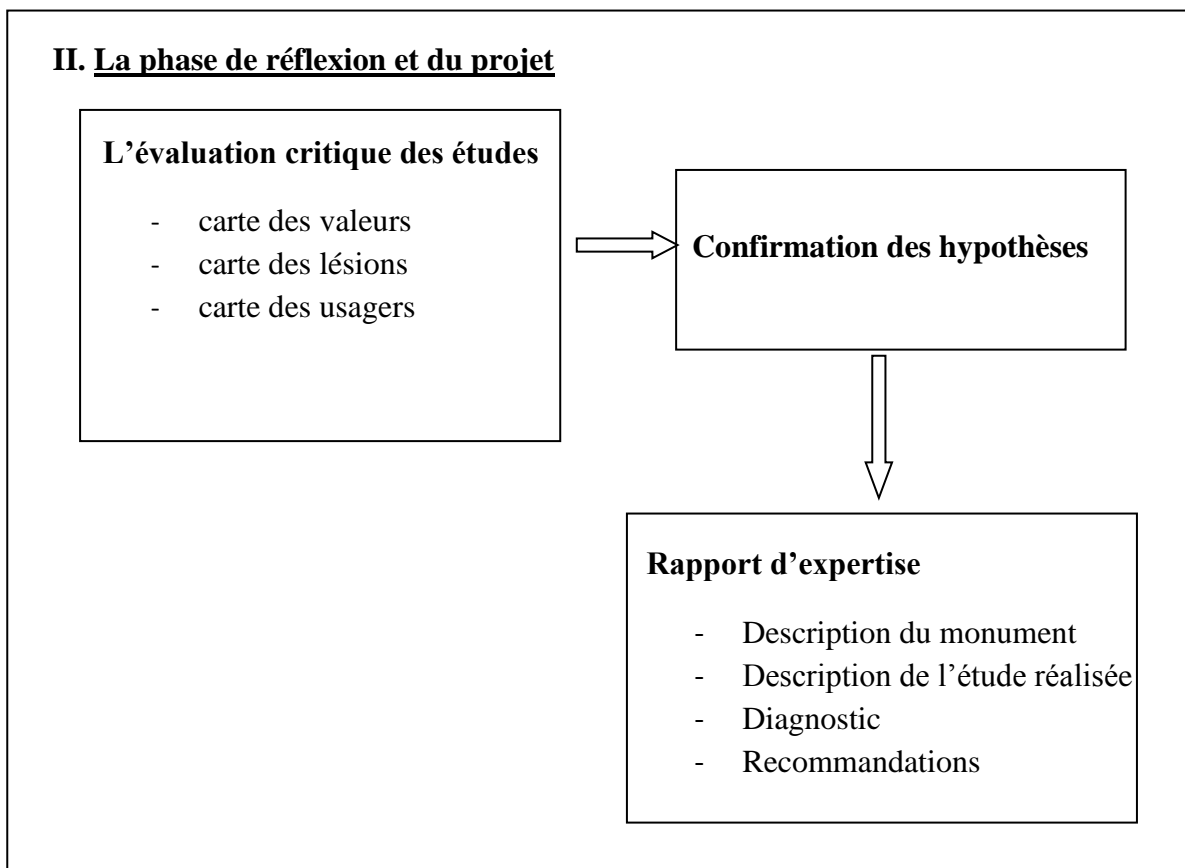
Figure 10 :schéma de la phase de réflexion et du projet

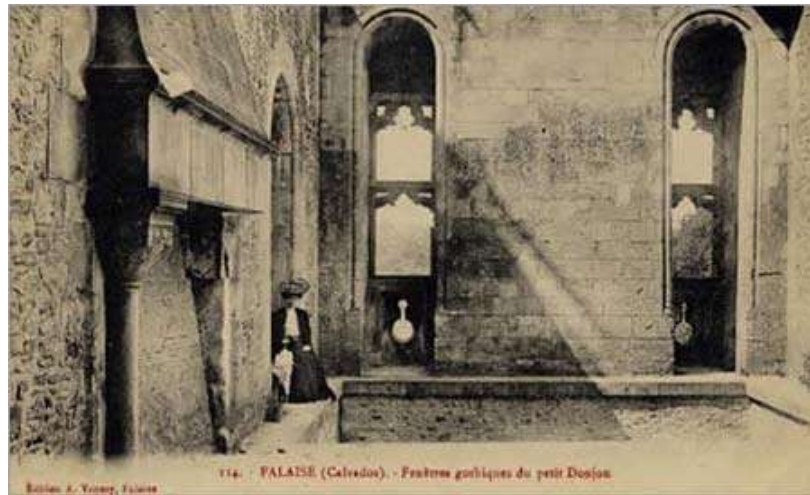
Figure 13 : Le petit donjon, les galeries aménagées remplacent les sols effondrés

Une première intervention de restauration de 1860 jusqu'à 1911 menée par Ruprich Robert, élève de Viollet-Le-duc, a pour but de conserver ce qui subsiste mais aussi de restaurer à l'identique les donjons. Et pour rétablir la circulation dans les donjons dont le sol est effondré, il avait également aménagé des galeries le long des murs.

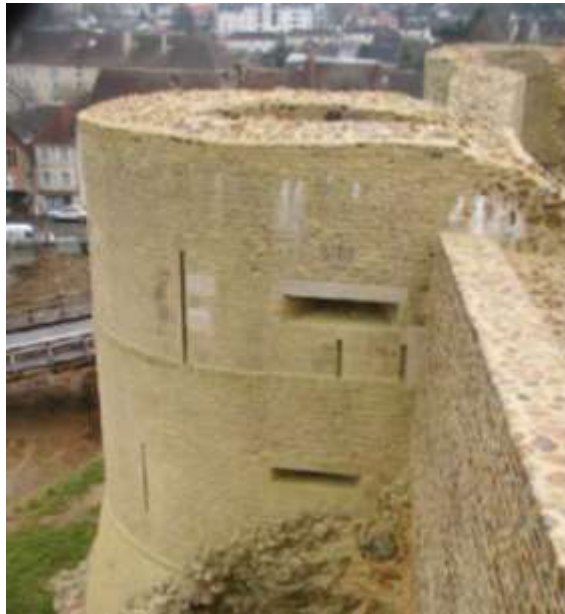
Figure 15 : Vue sur le donjon, les différents couleurs des mortiers

L'ensemble des murs et des tours de rempart sera rénovés : le relevé des pierres et les analyse des mortiers au radiocarbone ont permis aux archéologues d'établir une datation du rempart et dans une fourchette allant de la fin du X^{ème} siècle au XV^{ème} siècle, l'architecte a choisie d'utiliser deux couleurs de mortier : ocre pour les plus anciennes (jusqu'au XIII^{ème} siècle) et blanc crème pour les époques postérieures. En même temps, les pierres de taille endommagées des encadrements sont remplacées.

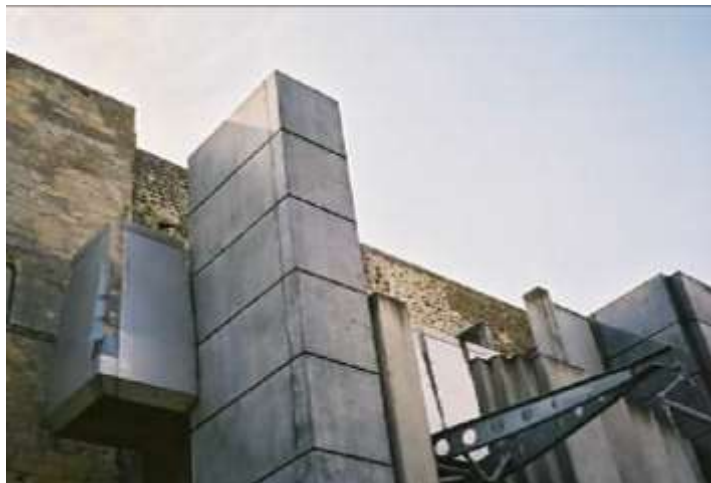
Figure 16 : Restauration de la Guérite et du pont levis on respectant le principe de réversibilité

Les vestiges maçonnés de la tour carré et la pile de pont sont simplement consolidés, sans qu'il relève les murs disparus, il rétablit les éléments de l'entrée défensive par des matériaux légers et réversibles.

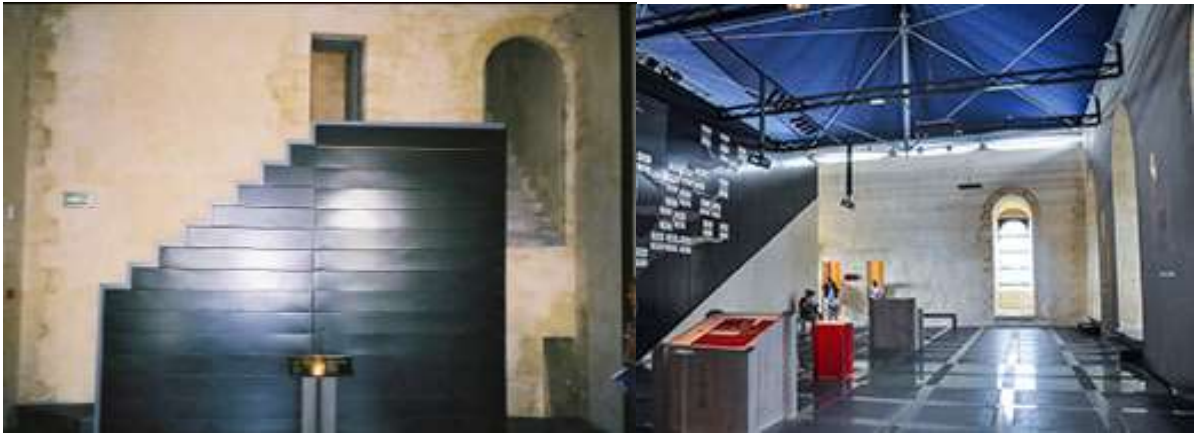
Figure 18 : Vue d'intérieur, l'architecte a appliqué le principe de la réversibilité : Les aménagements contemporains sont dissociés de l'existant

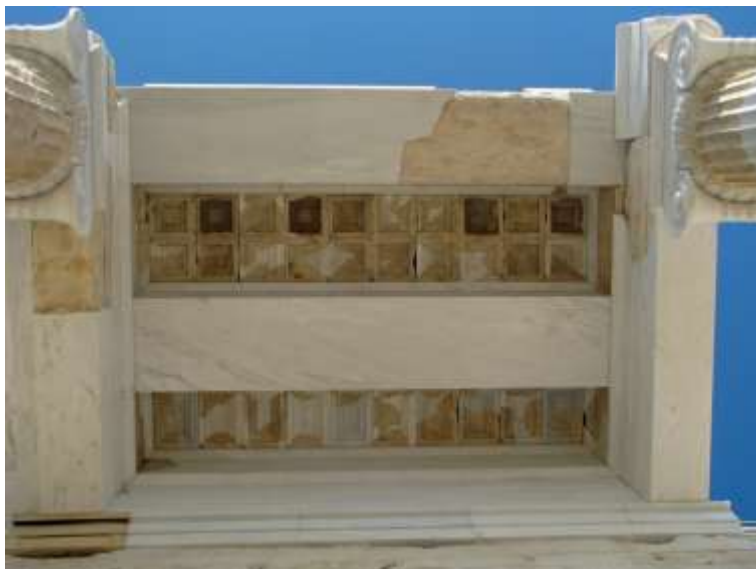
Figure 21 : Vue sur le plafond, les parties restaurées sont distinctes des anciens

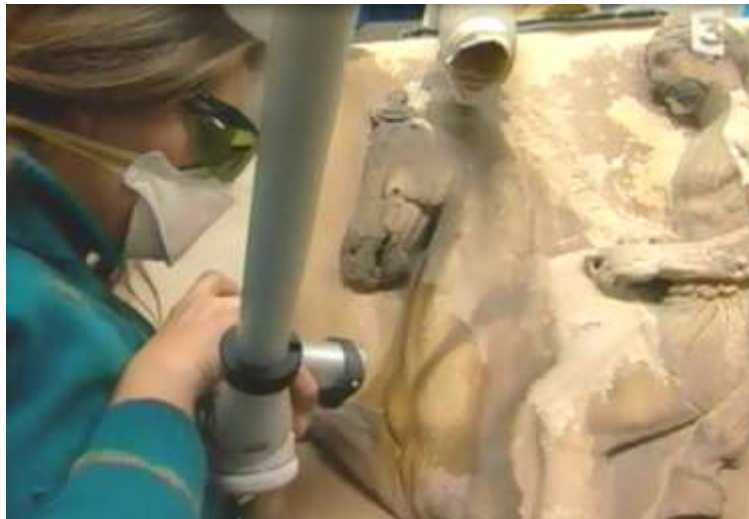
Figure 23 : Nettoyage au laser d'une frise

Des centaines de frises polluées par dépôt de poussière et d'acide acétique qui a attaqué et dissout le marbre, ont été nettoyées au laser pour révéler la surface d'origine

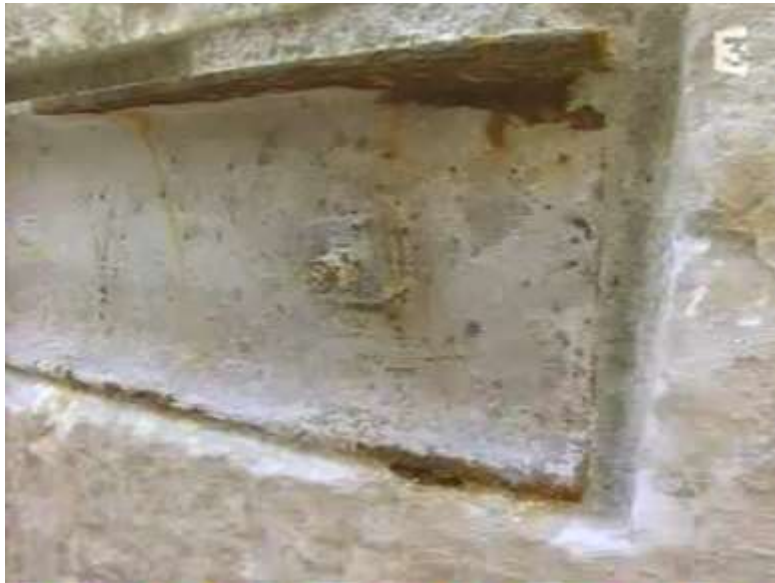
Figure 24 : Une barre de fer fixée dans le marbre de l'architrave en 1931 par Balanos

Après l'intervention de restauration de 1931 effectuée par Balanos, les barres de fer placées dans le marbre l'ont fait éclater suite à la rouille due à l'oxydation du fer

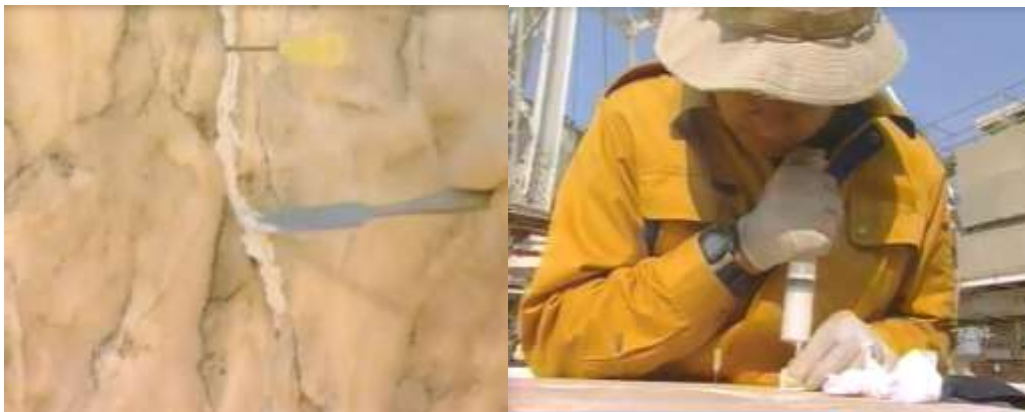
Figure 25 : Colmatage extérieur et injection du ciment blanc

Dans un but de remédiation, les restaurateurs ont démonté les blocs, les colmaté de l'extérieur par une pâte de ciment blanc, puis injecter à l'intérieur des blocs un ciment blanc liquide pour ressouder les blocs.

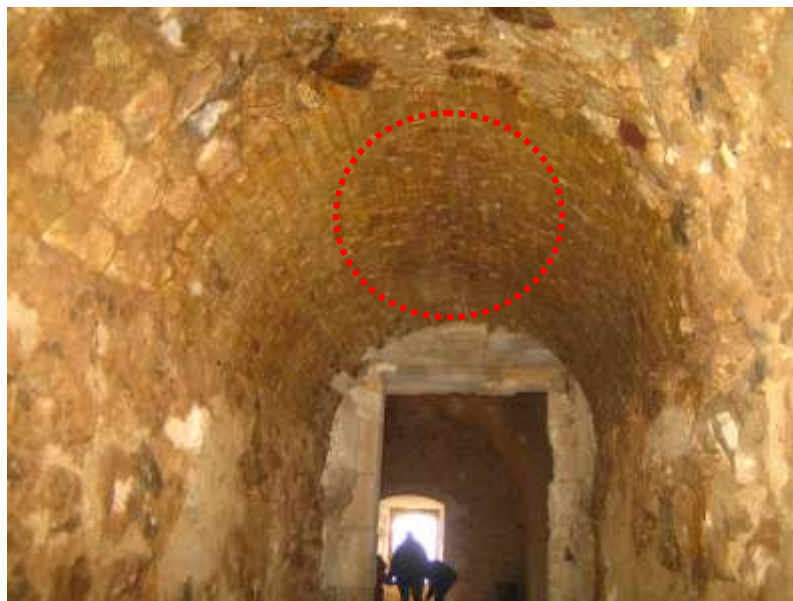
Figure 3 : Les unités stratigraphiques dans la galerie, chaque unité stratigraphique se distingue par la technique constructive employée.

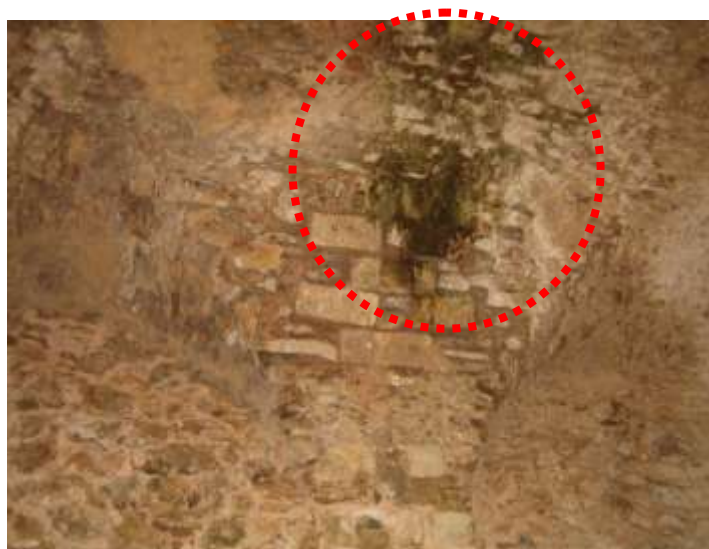
Figure 4 : Prolifération des lichens (moisissures) sur la voute après l'intervention de restauration

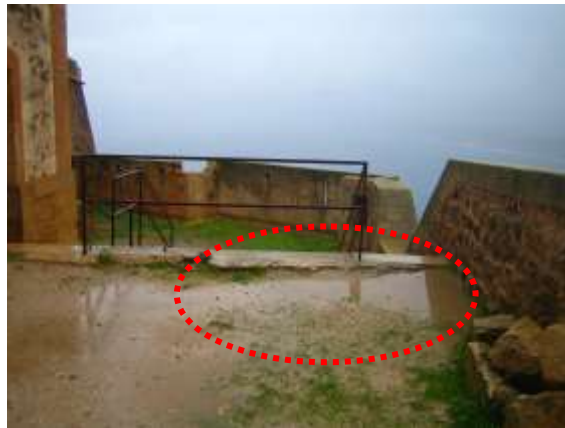
Figure 5 : Stagnation des eaux pluviales dans la deuxième terrasse

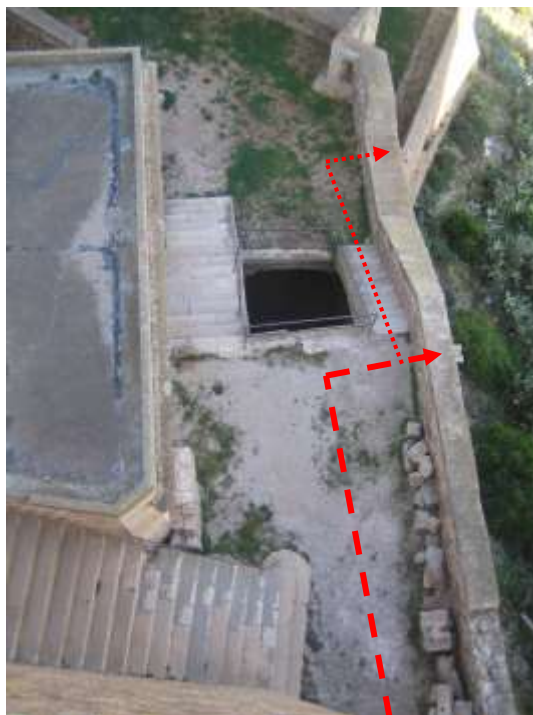
Figure 6 : Système d'évacuation des eaux pluviales

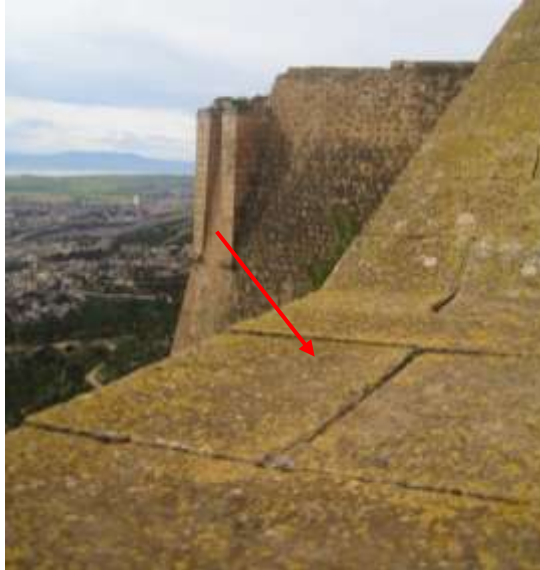
Figure 7 : Les Bryophyte (mousse) sur les parapets

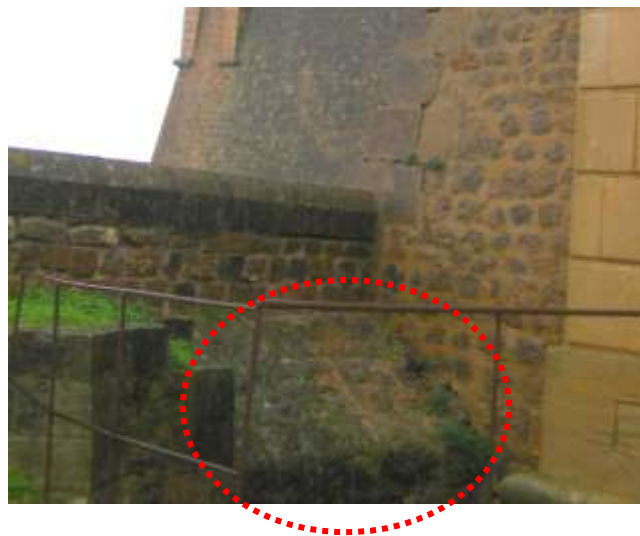
Figure 8 : Les algues sur l'escharpe

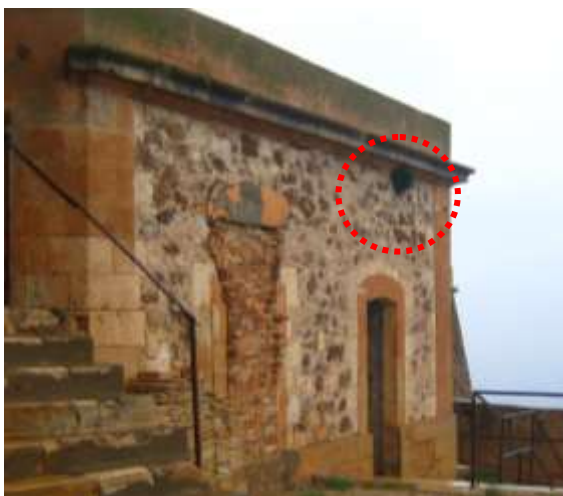
Figure 9 : Après la restauration des joints de maçonnerie de l'ajout français la végétation réapparaîtra de nouveau

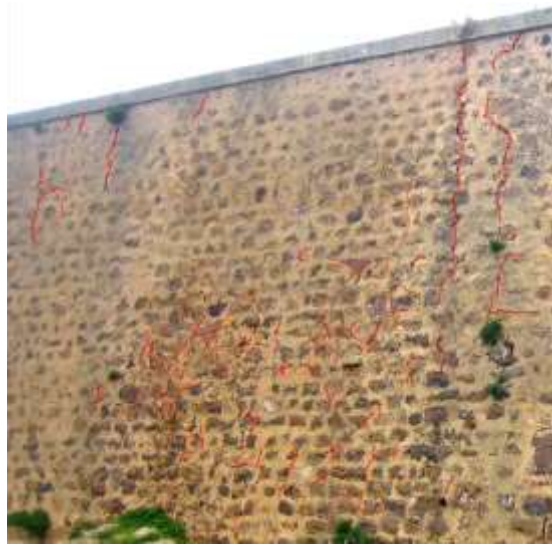
Figure 10 : fissuration du mortier

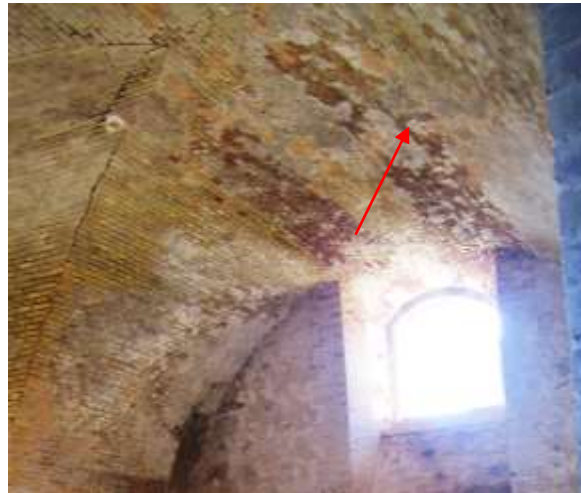
Figure 12. A : Dégradation des voutes après leur restauration et réapparition des efflorescences

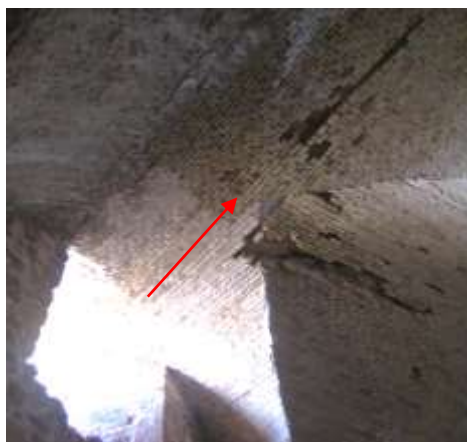
Figure 12. B : Dégradation des voutes après leur restauration et réapparition des efflorescences

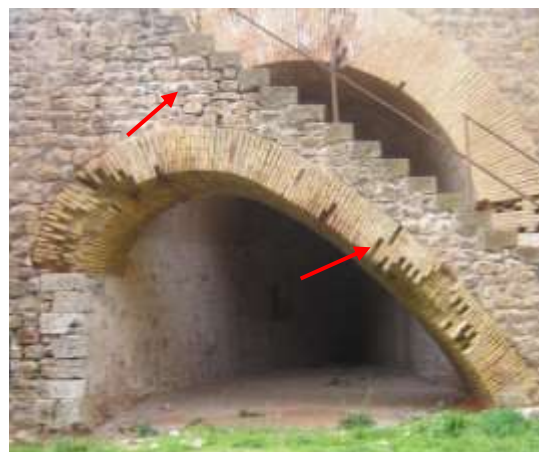
Figure 16 : dégradation des joints

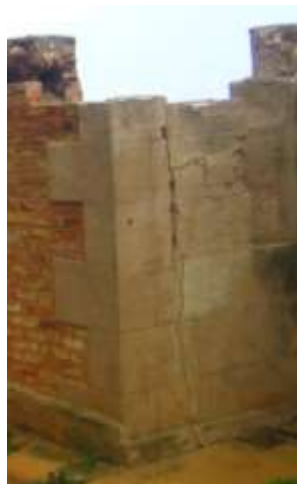
Figure 18 : lézarde dans l'acrotère

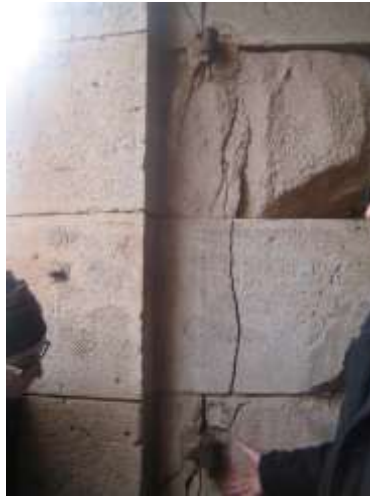
Figure 19 : éclatement du marbre

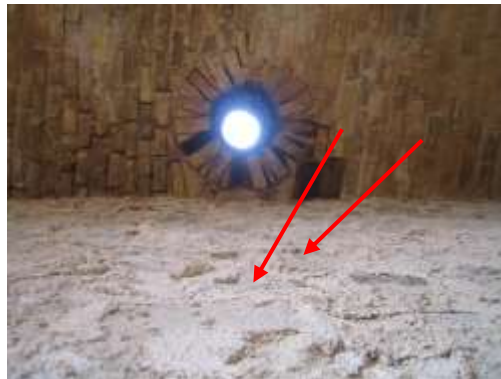
Figure 20 : pulvérisation des joints après la restauration

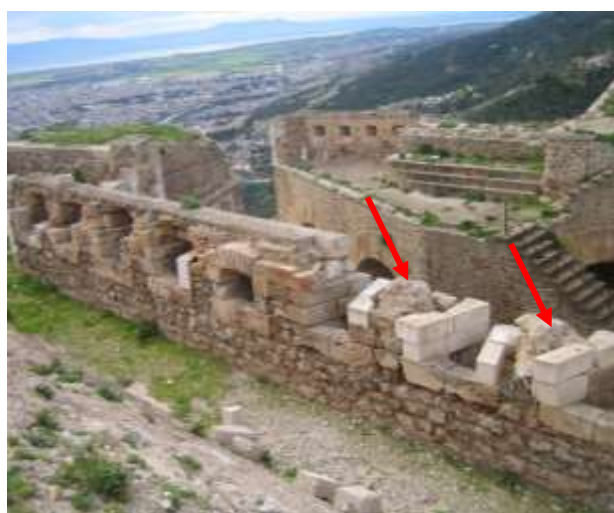
Figure 25 : restauration inachevée des meurtrières du parapet

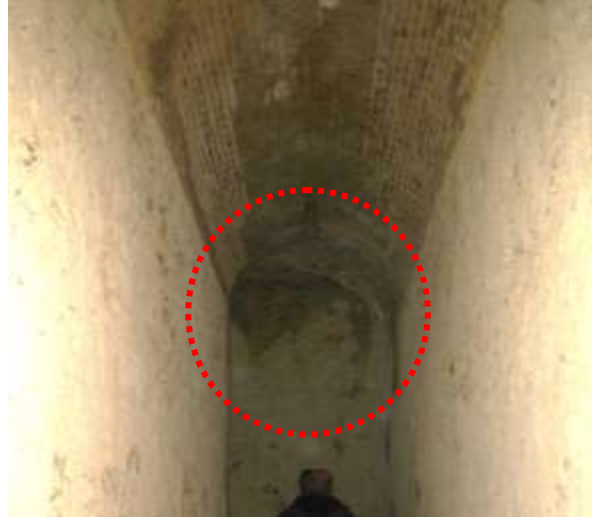
Figure 26 : Infiltration des eaux pluviales dans la poudrière après la restauration

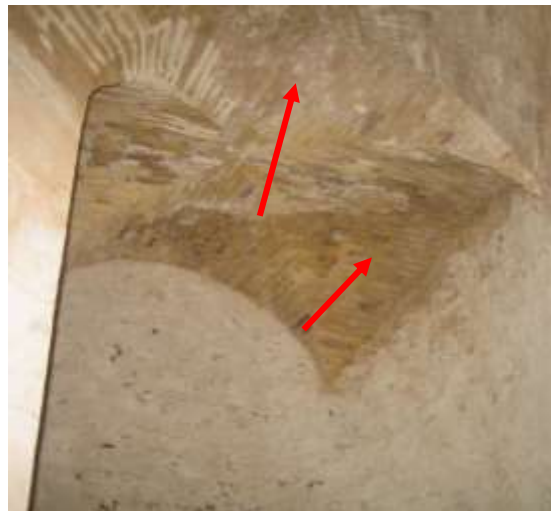
Figure 27 : Disparition de quelque joint après la restauration

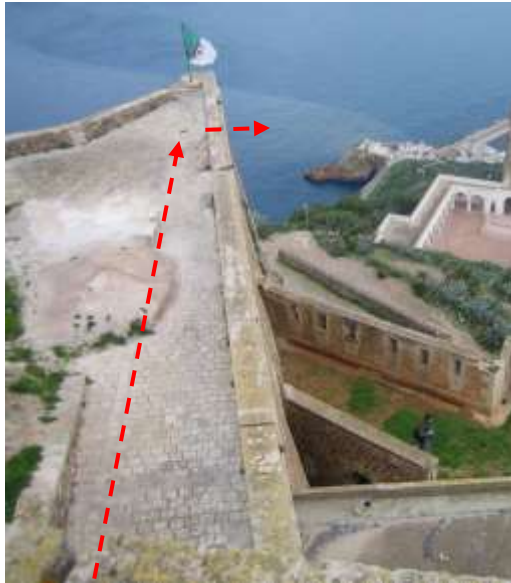
Figure 28 : Système d'évacuation des eaux pluviales

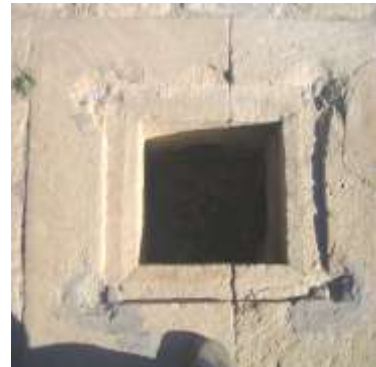
Figure 29 : Puits de collecte des eaux pluviales, source d'infiltration

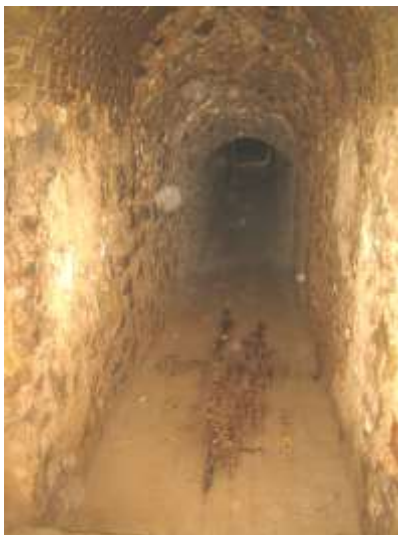
Figure 30 : Infiltration dans la galerie de 12mètre

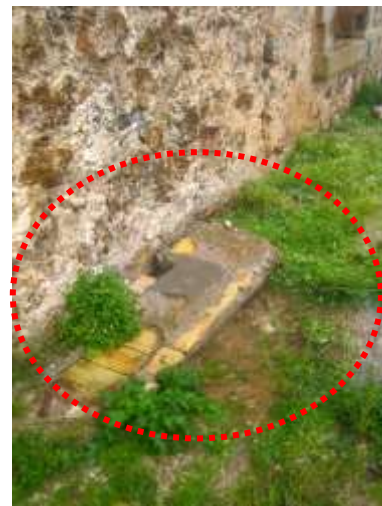
Figure 31 : Stagnation des eaux pluviales dans la place d'arme
