MEMOIRE DE FIN D'ETUDE DE MASTERACADEMIQUE

**ETUDE D'ENTRETIEN ET MAINTENANCE D'UN OUVRAGE D'ART
CAS DU PONT AU NIVEAU DE STIDIA RN11 - MOSTAGANEM**

L'ouvrage d'art inspecté est situé dans la localité de Stidia, il permet de franchir la route nationale N° 11 au **PK 380+ 800**.

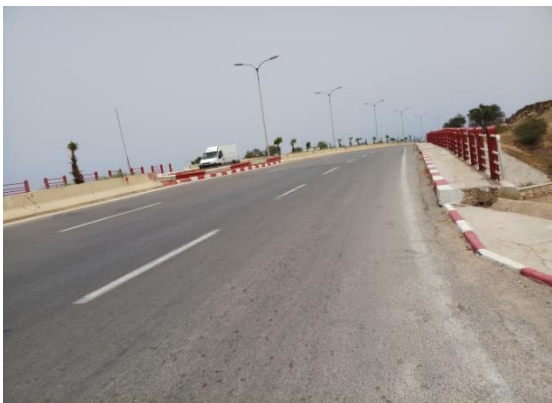
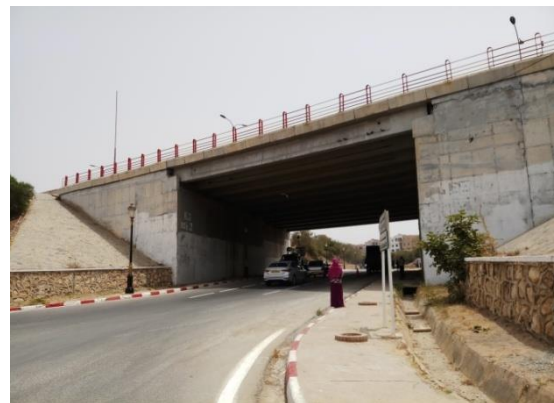
Figure 2 : Photo de l'ouvrage

La figure 2 montre que l'ouvrage en question est un pont à poutres multiples sous chaussée en béton précontraint par pré-tension, il est composé de deux tabliers juxtaposés,
